Tilstandsrapport

Boligbygg med flere boenheter

Freistranda 39 , 6524 FREI

Oppdragsnr.: 10856-1634

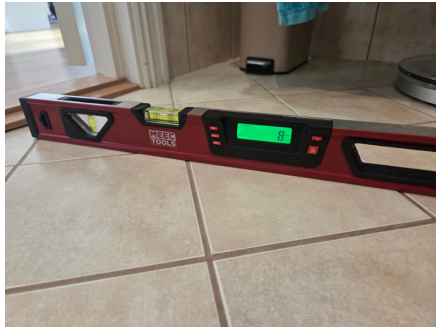
- Det er påvist at høydeforskjell fra topp slukrist til gulv/synlig topp membran ved dørterskel er mindre enn 25 mm.

Omtrent halve gulvet har fall mot sluk, mens den resterende delen av gulvet fra toalettet har fall mot døren.

Manglende fall kan føre til at vann ledes mot dør og tilstøtende rom, noe som øker faren for vannskader.

Måling av fall på gulv.

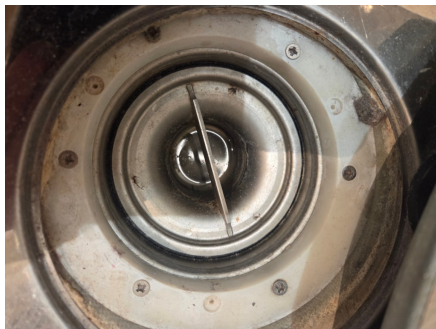
Det er nyere stålsluk og smøremembran med ukjent utførelse.

- Mer enn halvparten av forventet brukstid er passert på membranløsningen.

Det foreligger ikke dokumentasjon på utførelsen av membranløsningen, noe som medfører usikkerhet om løsnings oppbygning og kvalitet.

- Overvåk tilstanden jevnlig. For å få tilstandsgrad 0 eller 1 må tettesjiktet skiftes ut, men tidspunktet for når dette er nødvendig er vanskelig å si noe om.
- Det er viktig å merke seg at levetiden til en membran varierer basert på kvalitet, installasjon og bruk. Eldre membraner kan bli sprø og sprekke opp, noe som fører til at de mister sin vanntettende funksjon. Dette kan resultere i vannlekkasjer gjennom vegg og gulv og fuktskader.
