# Tilstandsrapport

Enebolig

Dalvikveien 6 , 6516 KRISTIANSUND N

Befaringsdato: 02.06.2026

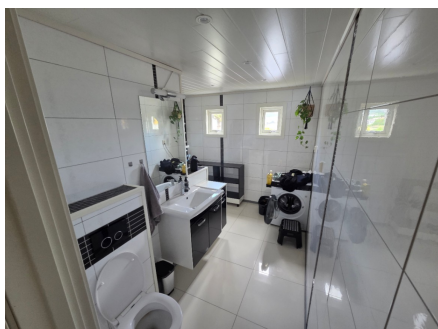
## 1. ETASJE > BAD

Det er påvist avvik i fallforholdene til sluk sammenlignet med kravene i forskriften på byggetidspunktet.

Det bør vurderes tiltak for å utbedre fallforholdene slik at vann ledes effektivt mot sluk, for å redusere risikoen for vannskader i omkringliggende konstruksjoner ved eventuell lekkasje eller fjerning av dusjkabinett.
