# Tilstandsrapport

Leilighet

Saupstadringen 33 A , 7078 SAUPSTAD

Befaringsdato: 29.10.2025

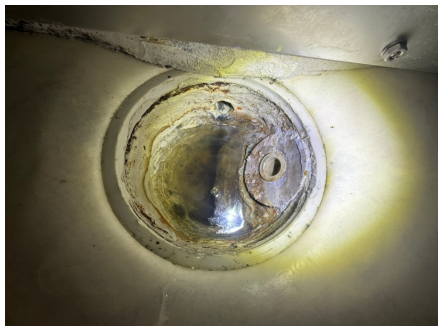
Jernsluk fra byggeår. Belegget er synlig klemt til sluket med klemring.

- Det er påvist mangelfull/feil utførelse rundt rørgjennomføringer e.l. som gir fare for fukt i konstruksjonen i våtsone.
- Mer enn halvparten av forventet brukstid er passert på membranløsningen.
- Mer enn halvparten av forventet brukstid er passert på slukløsningen.

Rørgjennomføringen i dusjsjonen ved dusjkranen er ikke tilfredstillende da det er benyttet elastisk fugemasse, skjulte skader kan ikke utelukkes i dette området.

Det bemerkes rustdannelser ved sluket.

Rommet anbefales oppusset i sin helhet pga samlede avvik og rommets oppnådde alder.

Ved oppussing av rommet anbefales det utbedring/utbytting av sluk.

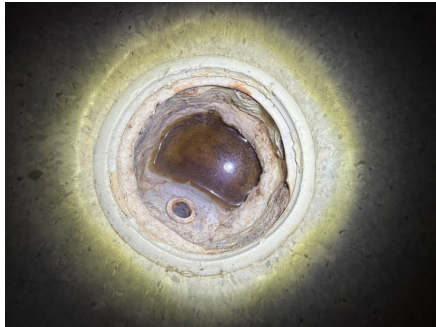
Jernsluk fra byggeår. Belegget er synlig klemt til sluket med klemring.

- Mer enn halvparten av forventet brukstid er passert på membranløsningen.
- Mer enn halvparten av forventet brukstid er passert på slukløsningen.

- Vegger har malt strie, det er ikke kjent hva slags type overflatebehandling som er påført. Ordinær glassfiberstrie kun påført vanlig maling er ikke tilfredsstillende i våtsone, evt grunning skal være utført med godkjent våtromsgrunning, glassfiberstrie skal være beregnet for våtrom og tilslutt skal det være påført 2 strøk våtroms maling. Evt skal det være tett membran i form av tett belegg bak den malte stria

- Det bemerkes rustdannelser ved sluket.

- Overvåk tilstanden jevnlig. For å få tilstandsgrad 0 eller 1 må slukløsningen skiftes ut og sannsynligvis må også membransjiktet skiftes/utbedres. Det er imidlertid vanskelig å si noe om tidspunktet for når dette er nødvendig.

Ved oppussing av rommet anbefales det utbedring/utbygging av sluket.

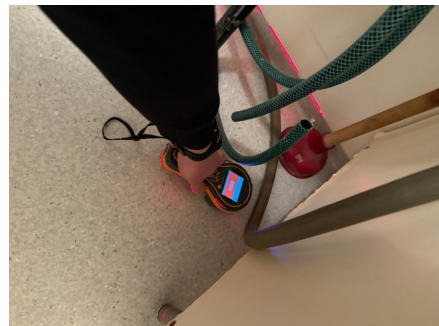
Hulltaking er foretatt på kjøkkenet uten å påvise unormale forhold.

Det registreres forhøyede fuktindikasjoner i gulv mot kjøkkenet, dette skyldes vannlekkasje fra varmtvannstanken. Skjulte skader i konstruksjonen kan ikke utelukkes.

Kontroll av tiltstøtende konstruksjon må utføres ved utbedring av lekkasje ved varmtvannstank.

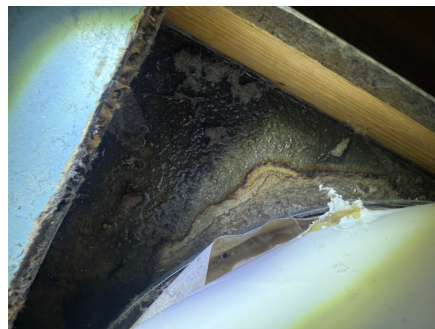
- Det ble påvist pågående lekkasje fra varmtvannstank på befaringsdagen, lekkasjen er tettet av rørlegger etter befaringen ifølge fremvist faktura.
- Ved bruk av fuktindikator ble det oppdaget høye fuktindikasjoner i området ved varmtvannstank, kjøkkenskap og oppvaskmaskin, videre er det forhøyede fuktindikasjoner i gulv på vaskerommet. Skjulte skader kan ikke utelukkes.

Lekkasje fra varmtvannstank.

Lekkasje på gulv.

Forhøyede fuktindikasjoner på gulv fremfor kjøkkeninnredningen.

Det må påregnes uttørking samt utbedring av fuktskade i etasjeskiller og vegg.
