Tilstandsrapport

Rekkehus

Kokkolaveien 26 , 6515 KRISTIANSUND N

Rapportdato: 04.06.2026

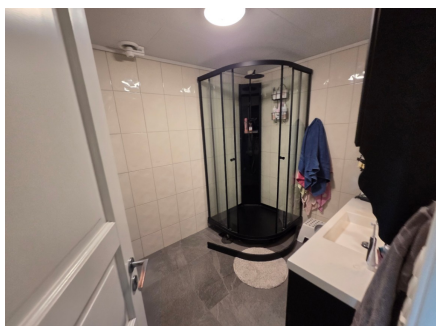
1. ETASJE > BAD

- Det er påvist avvik i fallforhold til sluk i forhold til krav i forskrift på byggetidspunktet.

- Til tross for avviket i fall/høydeforskjell til sluk, vil gulvet fortsatt kunne lede vann mot sluket, men med redusert effektivitet. Dette kan potensielt øke risikoen for vannansamling i enkelte områder av badet.
- Et bad med manglende/ redusert fall til sluk blir mindre funksjonelt og sikkert for brukeren. Dette kan medføre stående vann på gulvet, vann som ikke ledes effektivt til sluket, økt risiko for at vann renner ut av rommet og redusert sklisikkerhet på gulvet.

Det anbefales at kjøper ber om dokumentasjon fra utførende firma, eksempelvis beskrivelse av arbeidene, faktura, bilder fra utførelse, produktdokumentasjon og eventuell samsvarserklæring eller FDV-dokumentasjon.

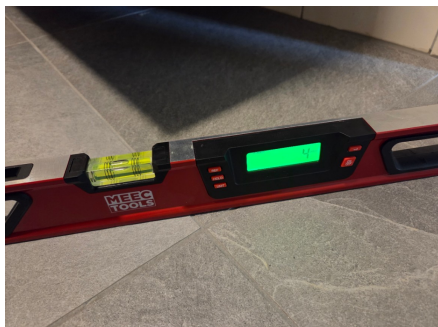
TG 2 Sluk, membran og tettesjikt

Når membranutførelsen er ukjent, kan det ikke verifiseres om membranen er lagt med riktig tykkelse, tilstrekkelig overlapp, korrekt mansjett eller godkjent klemringløsning mot sluk. Det betyr ikke at det er påvist lekkasje, men det gir høyere risiko for at eventuelle svakheter ikke er synlige ved en normal befarings.

Risikoen er størst ved jevnlig vannbelastning rundt sluket. Dersom membran og sluk ikke er korrekt sammenkoblet, kan vann trenge ned i konstruksjonen selv om fliser og fuger ser normale ut. Over tid kan dette gi fuktskader i gulvkonstruksjon, tilstøtende rom eller etasjeskiller.

- Overvåk tilstanden jevnlig. For å få tilstandsgrad 0 eller 1 må tettesjiktet skiftes ut, men tidspunktet for når dette er nødvendig er vanskelig å si noe om.
- Det er viktig å merke seg at levetiden til en membran varierer basert på kvalitet, installasjon og bruk. Eldre membraner kan bli sprø og sprekke opp, noe som fører til at de mister sin vannnettende funksjon. Dette kan resultere i vannlekkasjer gjennom vegger og gulv og fuktskader.

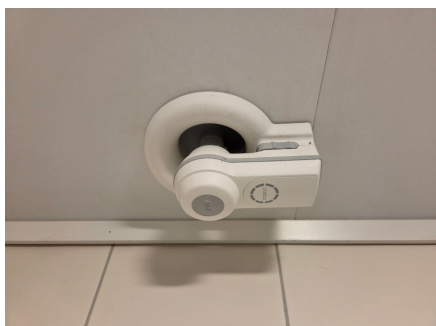
TG IU Tilliggende konstruksjoner våtrom

Hulltaking ble ikke gjennomført grunnet manglende tilkomst til aktuelle konstruksjonsdeler på befaringsdagen. (Risiko for å skade skjulte installasjoner som avløpsrør, vannrør og elektriske kabler som kan være plassert i veggkonstruksjonen.) Det ble gjort søk som indikerte dette.

Det ble i stedet benyttet fuktindikator for kontroll av utsatte områder, inkludert soner med skjulte rørføringer. Det ble ikke registrert forhøyede fuktverdier ved målingene.

Videre undersøkelser anbefales dersom det senere oppstår mistanke om fuktskader, for eksempel ved synlige symptomer som misfarging, lukt eller endringer i overflater.
