Tilstandsrapport

Fritidsbolig

Landvegen 504 , 6683 VÅGLAND

Befaringsdato: 21.05.2026

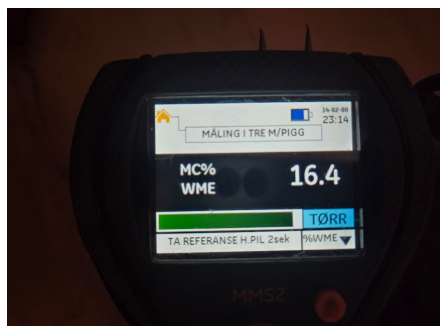
16,4 % tilsier ikke skader, men forhøyede fuktverdier.

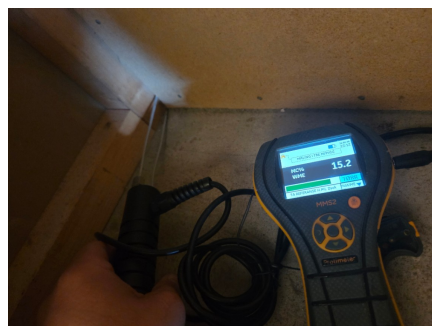
15,2% Målt inne i kasse for varmtvannstank.

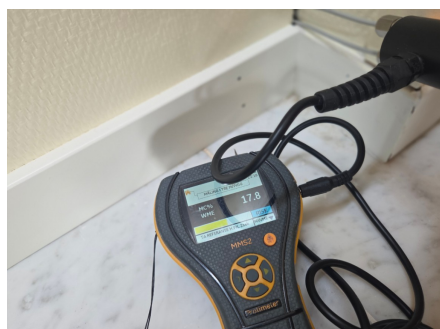
17.8% målt på yttervegg mot nord/øst kjellerstue. Dette indikerer forhøyede fuktnivåer som kan etter tid danne skader.

Det bør gjennomføres ytterligere undersøkelser for å avdekke årsaken til det forhøyede fuktnivået i treveggene.

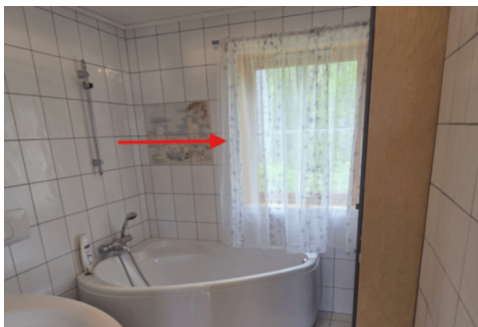
Det er vindu/dør med ikke fuktbestandige materialer i våtsonen (ved vask, dusj, badekar, osv.), løsningen eller byggematerialet er uegnet.

Vinduet befinner seg i badets våtzone, og trelister og karm bør her fuktsikres.

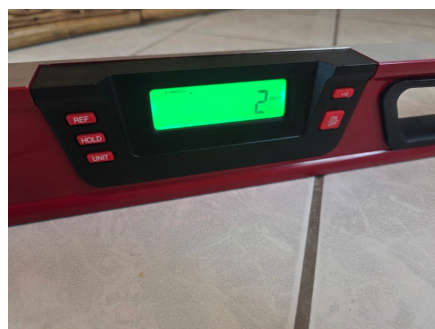
Det er påvist avvik i fallforhold til sluk i forhold til krav i forskrift på byggetidspunktet.

Måling av fall på gulv.

- Til tross for avviket i fall/høydeforskjell til sluk, vil gulvet fortsatt kunne lede vann mot sluket, men med redusert effektivitet. Dette kan potensielt øke risikoen for vannansamling i enkelte områder av badet.
- Et bad med manglende/ redusert fall til sluk blir mindre funksjonelt og sikkert for brukeren. Dette kan medføre stående vann på gulvet, vann som ikke ledes effektivt til sluket, økt risiko for at vann renner ut av rommet og redusert sklisikkerhet på gulvet.

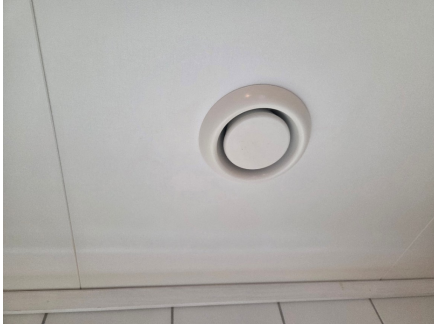
1. ETASJE > BAD

Det ble utført fuktsøk med indikator på bruksutsatte områder, uten at det ble registrert forhøyede fuktverdier. Det ble i tillegg utført kontrollmåling med pigg under gulvlister i tilstøtende rom, uten at det ble påvist unormale fuktverdier.

På bakgrunn av kontrollene som er utført, er det ikke registrert indikasjoner på fukt i undersøkte områder.

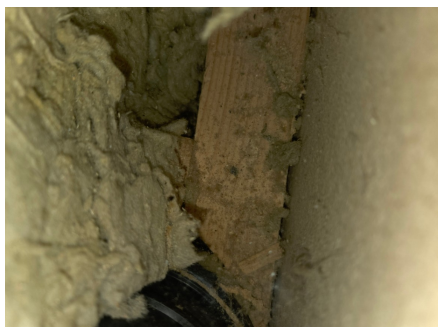
**Våtrom > Underetasje > Bad > Tilliggende konstruksjoner våtrom** [Gå til side](#)
Det er avvik:
Rommet befinner seg under terrenget for det der påvist noe forhøyde fuktverdier ved piggmålinger -- se under avsnitt "rom under terreng".

Hold forholdene under jevnlig oppsyn, slik som beskrevet i tidligere avsnitt. Det er ikke påvist skader, men målt fuktnivå i tilstøtende roms yttervegg (tv-stue) indikerer at det er noe påkjenning på yttervegger. Vedvarende forhøyede fuktverdier kan over tid føre til skader på konstruksjonen, derfor anbefales regelmessig kontroll.

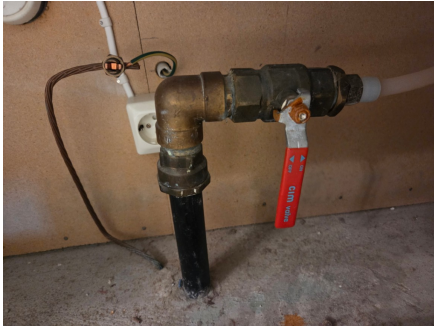
Det er etablert vannledning med avstengingsventil. Rørføringen består av flere koblingsdeler og overgang mellom ulike rørtyper.

- Det er ikke behov for utbedringstiltak siden anlegget fungerer i dag, men ut ifra alder kan skader plutselig oppstå på eldre anlegg.

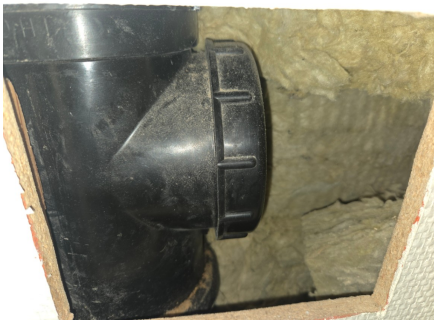
Det er etablert åpning i innvendig platekledd konstruksjon for tilkomst til avløpsrør
