Tilstandsrapport

Boligbygg med flere boenheter

Bentnesveien 29, 6512 KRISTIANSUND N

Befaringsdato: 04.02.2026

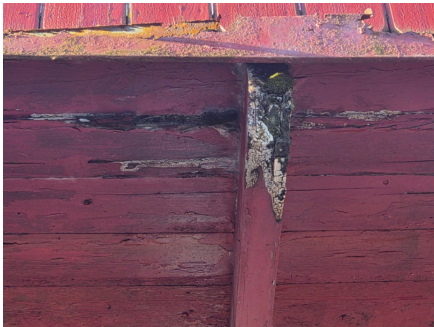
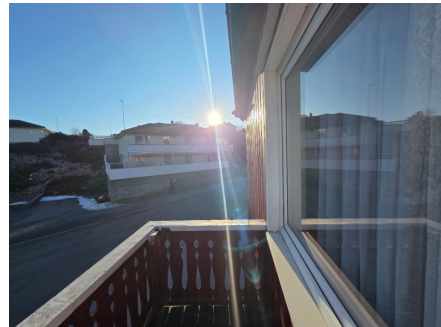
TG 3 Balkonger, terrasser og rom under balkonger

Underliggende tredekke og bærebjelker har store råteskader.

Det må gjennomføres utbedring eller utskifting av underliggende tredekke og bærebjelker med råteskader for å hindre videre forringelse av konstruksjonen og redusere risikoen for svekket bæreevne og fare for personsikkerheten. Balkongen må ikke benyttes før dette er utbedret.

Kostnadsestimat: 20 000 - 100 000

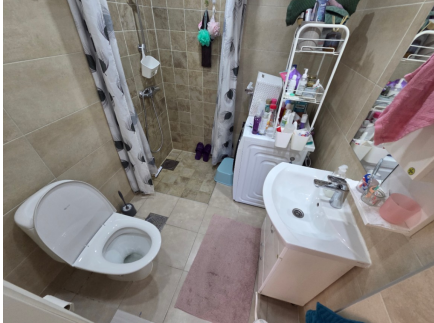
- Det er påvist at høydeforskjell fra topp slukrist til gulv/synlig topp membran ved dørterskel er mindre enn 25 mm.
- Det er påvist avvik i fallforhold til sluk i forhold til krav i forskrift på byggetidspunktet.

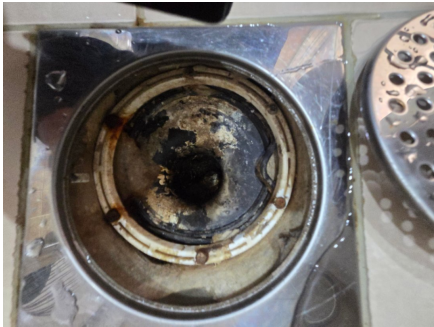
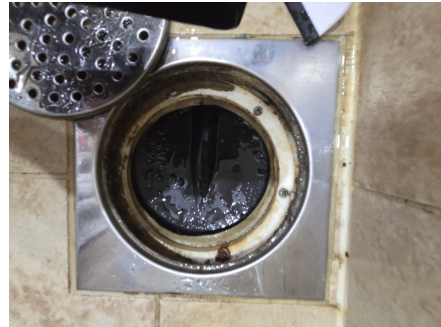
Det foreligger ikke dokumentasjon på arbeidet som er utført for å utbedre sprekk i flis og silikonfuge i våtrommets våtsone. Manglende dokumentasjon medfører usikkerhet om utførelsens kvalitet og om arbeidet er utført i henhold til gjeldende krav.

Det bør innhentes dokumentasjon på utbedring av sprekk i flis og silikonfuge i våtsonen. Manglende dokumentasjon medfører usikkerhet om arbeidet er utført fagmessig og i henhold til gjeldende krav, noe som kan øke risikoen for fuktskader i underliggende konstruksjoner.

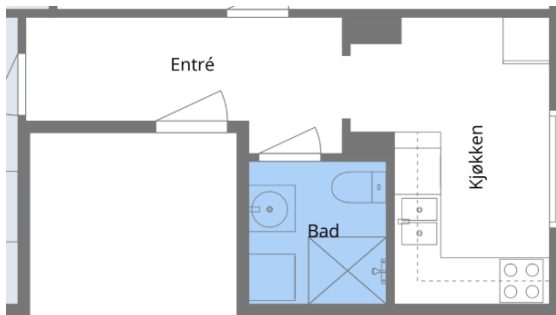
Hulltaking er ikke foretatt da det ikke er fysisk mulig pga tilliggende konstruksjoner. Tilliggende konstruksjoner av kjøkkeninnredning og fellesgang. Det ble brukt fuktindikator på bruksutsatte området uten å avdekke forhøyde fuktverdier på befaringdagen.

Badet grenser mot felles trappegang o kjøkkeninnredning.
