# Tilstandsrapport

Boligbygg med flere boenheter

Kaptein Bødtkers gate 34A , 6508  
KRISTIANSUND N

Befaringsdato: 13.01.2026

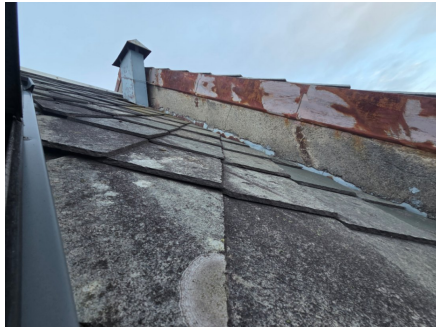
## TG 2 Nedløp og beslag

Beslag på taket har store rustdannelser.

Dersom tiltak ikke iverksettes, kan det oppstå vanninntrenging og følgeskader på underliggende konstruksjoner.

Beslag med store rustdannelser bør skiftes ut for å hindre lekkasjer og videre forringelse av takets funksjon.

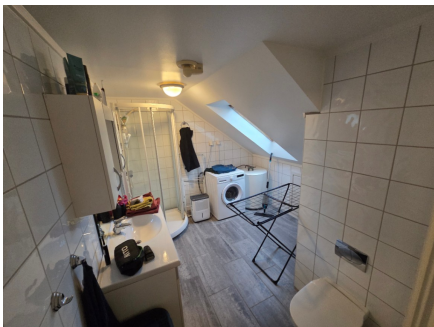
## ! TG 2 Overflater vegger og himling

- Det er vindu/dør med ikke fuktbestandige materialer i våtsonen (ved vask, dusj, badekar, osv.), løsningen eller byggematerialet er uegnet.

- Uegnede materialer må fuktbeskyttes/utskiftes.
- Dersom det ikke gjøres tiltak, kan dette medføre oppfukning, oppsvelling og forringelse av materialer over tid og fuktskader på tilstøtende konstruksjoner.

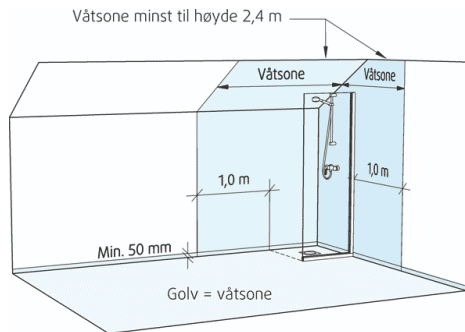
### TG 2 Overflater Gulv

- Det er påvist at høydeforskjell fra topp slukrist til gulv/synlig topp membran ved dørterskel er mindre enn 25 mm.
- Det er påvist avvik i fallforhold til sluk i forhold til krav i forskrift på byggetidspunktet.

- Til tross for avviket i fall/høydeforskjell til sluk, vil gulvet fortsatt kunne lede vann mot sluket, men med redusert effektivitet. Dette kan potensielt øke risikoen for vannansamling i enkelte områder av badet.
- Et bad med manglende/ redusert fall til sluk blir mindre funksjonelt og sikkert for brukeren. Dette kan medføre stående vann på gulvet, vann som ikke ledes effektivt til sluket, økt risiko for at vann renner ut av rommet og redusert sklisikkerhet på gulvet.
