TILSTANDSRAPPORT BOLIG

Bygningsteknisk gjennomgang med
- arealmåling

Berildstølen, 6315 INNFJORDEN

Gnr 100: Bnr 20
1539 RAUMA KOMMUNE
Fugleleiken

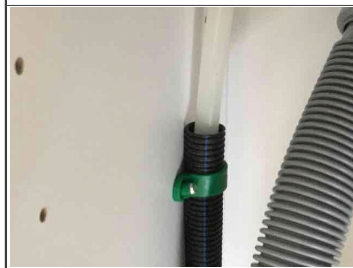
Ikke avsluttet på tett måte

Tilstandsvurdering/ tilstandsgrad:	Rør-i-rør er ikke avsluttet på tett måte under kjøkkenbenk og under servant på bad.	TG: 2 <input type="checkbox"/>
---------------------------------------	---	-----------------------------------
