Tilstandsrapport

Fritidsbolig

Seljevegen 4 , 6633 GJEMNES

Oppdragsnr.: 10856-1626

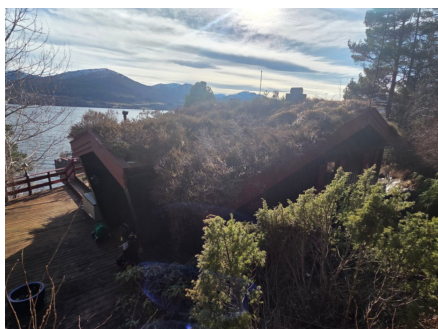
TG 2 Nedløp og beslag

- Overvåk tilstanden jevnlig. For å få tilstandsgrad 0 eller 1 må beslag/renner/nedløp skiftes ut, men tidspunktet for når dette er nødvendig er vanskelig å si noe om.

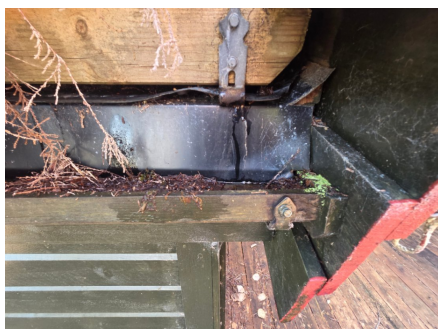
TG 2 Veggkonstruksjon

Det bør utføres lokal utbedring for å øke avstanden mellom bordkledning og terreng, for å redusere risikoen for fuktskader og råte i kledningen.

Musebånd bør monteres for å hindre at skadedyr kommer inn i konstruksjonen.

Malingsavflassing på vestveggen bør utbedres ved skraping og maling, for å beskytte treverket mot videre nedbrytning og forlenge levetiden på kledningen.

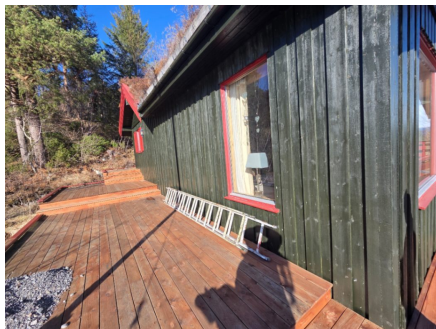
! TG IU Takkonstruksjon/Loft

Konsekvensen av at takkonstruksjonen er gjenbygget og ikke tilgjengelig for inspeksjon, er at eventuelle feil eller mangler ikke kan avdekkes uten inngrep. Dette medfører økt risiko for skjulte skader som kan utvikle seg over tid uten å bli oppdaget.

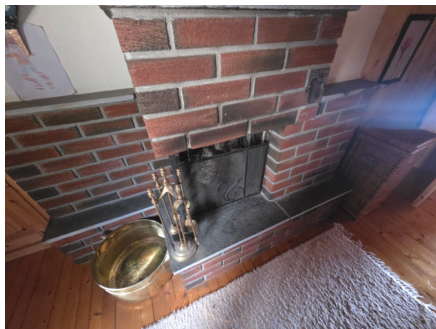
! TG 2 Pipe og ildsted - Sør

Brennbar materiale må fjernes eller beskyttes slik at avstanden til sotluke/feieluke er minst 300 mm, for å redusere risikoen for brannspredning og ivareta sikkerheten.

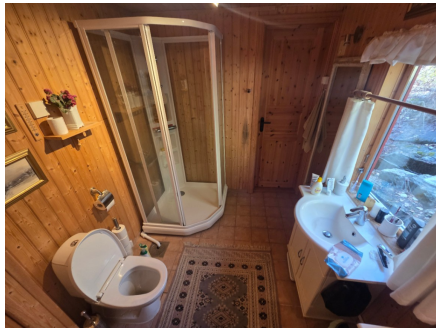
1. ETASJE > BAD

TG 2 Overflater vegger og himling

- Det er vindu/dør med ikke fuktbestandige materialer i våtsonen (ved vask, dusj, badekar, osv.), løsningen eller byggematerialet er uegnet.

- Uegnete materialer må fuktbeskyttes/utskiftes.
- Dersom det ikke gjøres tiltak, kan dette medføre oppfukning, oppsvelling og forringelse av materialer over tid og fuktskader på tilstøtende konstruksjoner.

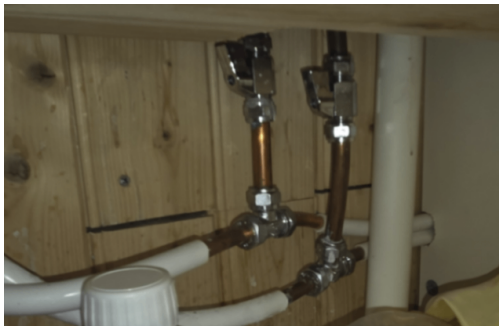
TG 2 Avløpsrør

- Det er ikke behov for utbedringstiltak siden anlegget fungerer i dag, men ut ifra alder kan skader plutselig oppstå på eldre anlegg.
