Tilstandsrapport

Boligbygg med flere boenheter

Sørsundveien 32 , 6507 KRISTIANSUND N

Rapportdato: 01.06.2026

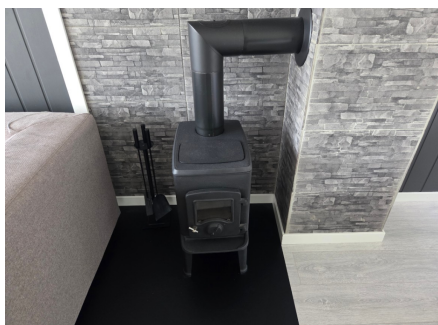
TG 2 Pipe og ildsted

Boligen har vedovn. Eier opplyser at det for kort tid siden ble utført kontroll av feier, uten avvik.

- Mer enn halvparten av forventet brukstid er passert på pipe.

Konsekvensen av manglende kontroll er økt risiko for brannfare og at skjulte skader ikke oppdages.

Det anbefales å innhente tilstandsrapport eller gjennomføre kontroll av pipe og ildsted ved det lokale brann- og feiervesen, for å avdekke eventuelle feil eller mangler.

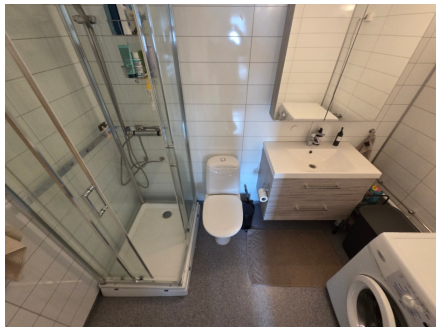
! TG 2 Overflater vegger og himling

Veggene har baderomsplater. Taket er malt.

- Våtromsplater er ikke montert fagmessig.

- Dersom våtromsplatene ikke er montert fagmessig, kan dette medføre utettheter som øker risikoen for fuktinntrengning bak platene. Over tid kan dette føre til oppfukning av tilstøtende konstruksjoner, noe som kan resultere i råteskader, muggvekst og eventuelle lekkasjer.

Våtromsplater bør monteres fagmessig for å sikre tilstrekkelig fuktsikring og redusere risikoen for vannskader og skjulte feil i konstruksjonen. Mangelfull montering kan føre til redusert levetid og økt fare for fremtidige skader.

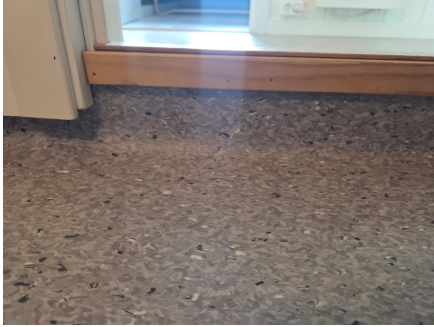
Sluk, membran og tettesjikt

Det er plastsluk og synlig vinylbelegg som tettesjikt.

Det foreligger manglende dokumentasjon på utførelse av badet.

Det er påvist skader på baderomsplatene, som fungerer som tettesjikt på veggene. Videre er det ikke montert underliggende sokkelskinne på baderomsplatene, og nedre del av platene er ikke forseglet.

Skader på baderomsplatene og manglende forsegling samt fravær av underliggende sokkelskinne kan føre til fuktinntrengning i konstruksjonen, noe som øker risikoen for fuktskader og redusert levetid på badet. Skadede plater og manglende tetting bør utbedres for å hindre ytterligere skade.

Det bør fremskaffes dokumentasjon på utførelsen av badet. Manglende dokumentasjon medfører usikkerhet om kvaliteten på arbeidet og økt risiko for skjulte feil eller fremtidige skader.

Kostnadsestimat: Under 20 000
