# Tilstandsrapport

Boligbygg med flere boenheter

Lars Guttormsens gate 24 B , 6510  
KRISTIANSUND N

Rapportdato: 23.06.2026

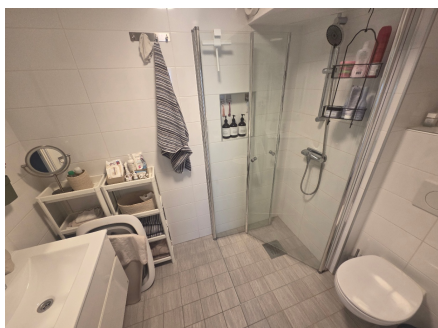
### Dokumentasjon for våtrom

- Det foreligger ikke dokumentert utførelse av vantett sjikt.

- Uten dokumentasjon vet man ikke om membran er korrekt utført eller om sluk, overganger og gjennomføringer er tette. Manglende dokumentasjon gir derfor økt risiko for skjulte fuktskader, selv om det ikke er synlige tegn i dag. Skader kan utvikle seg og bli omfattende før de oppdages.

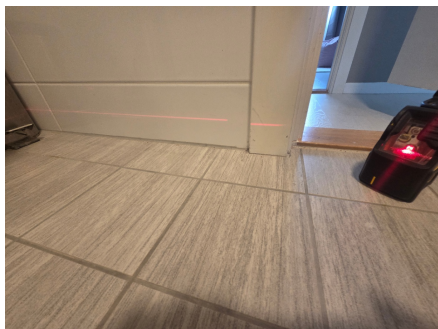
Våtrommet har flislagt gulv med elektriske varmekabler og fall mot sluk på 3 mm pr. meter (anbefalt 1:100).

- Det er påvist avvik i fallforhold til sluk i forhold til krav i forskrift på befaringsstidspunktet.

- Et bad med manglende/redusert fall til sluk blir mindre funksjonelt og sikkert for brukeren. Dette kan medføre stående vann på gulvet, vann som ikke ledes effektivt til sluket, økt risiko for at vann renner ut av rommet og redusert sklisikkerhet på gulvet.
- Til tross for avviket i fall/høydeforskjell til sluk, vil gulvet fortsatt kunne lede vann mot sluket, men med redusert effektivitet. Dette kan potensielt øke risikoen for vannansamling i enkelte områder av badet.
- Det anbefales å kontrollere fallforholdene og utbedre disse slik at krav til fall mot sluk oppfylles. Ved større avvik kan det være nødvendig å bygge opp gulvet på nytt i henhold til gjeldende våtromsnorm. Arbeidet bør utføres av kvalifisert fagperson.

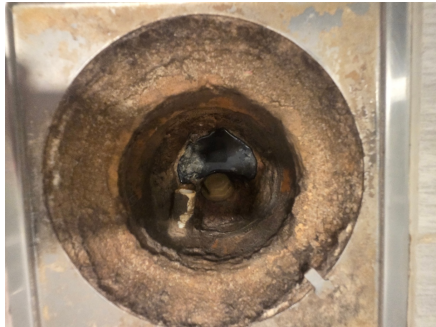
Våtrommet har eldre soilsluk.

- Uten tilfredsstillende klemring er det vanskelig å sikre en vanntett overgang mellom smøremembranen og sluket. Dette øker risikoen for at vann kan sive ned langs sidene av sluket og forårsake fuktskader i gulvkonstruksjonen og omkringliggende område
- Det anbefales å skifte til sluk med godkjent klemring og etablere ny, korrekt tilkobling mellom membran og sluk. I mange tilfeller vil det være nødvendig å bygge opp gulvet på nytt for å sikre en tett og varig løsning i henhold til gjeldende våtromsnorm.
- Overvåk tilstanden jevnlig. For å få tilstandsgrad 0 eller 1 må tettesjiktet skiftes ut, men tidspunktet for når dette er nødvendig er vanskelig å si noe om.

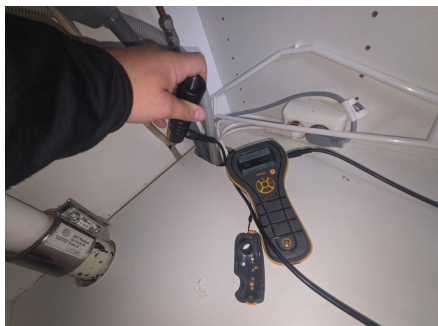
Måleresultatet er under 8 %. Fuktmåling ble utført i konstruksjonen mellom kjøkken og bad. Ingen forhøyede fuktverdier ble målt.
