# Tilstandsrapport

Rekkehus

Solsletta 8 B, 6522 FREI

Befaringsdato: 11.03.2026

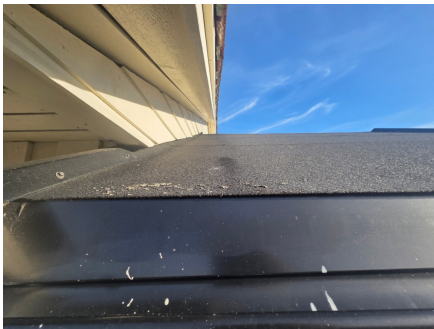
## TG2 Nedløp og beslag

Mer enn halvparten av forventet brukstid er passert på renner/nedløp/beslag.

- Overvåk tilstanden jevnlig. For å få tilstandsgrad 0 eller 1 må beslag/renner/nedløp skiftes ut, men tidspunktet for når dette er nødvendig er vanskelig å si noe om.
