# Tilstandsrapport

Boligbygg med flere boenheter

Dalegata 42 , 6516 KRISTIANSUND N

Befaringsdato: 07.07.2026

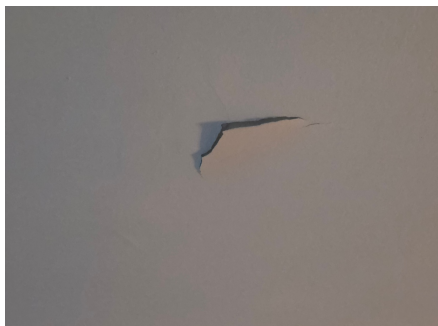
- På stuetaket har det løsnet en flik midt på.

- Det anbefales at løsnet flik på stuetaket utbedres for å hindre videre oppflising og forringelse av overflaten, samt for å opprettholde et pent og funksjonelt innemiljø. Hvis skaden ikke utbedres, kan det føre til ytterligere avskalling og behov for mer omfattende reparasjoner på sikt.

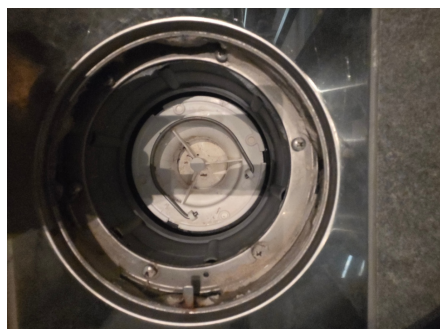
- Badets alder er ukjent, og det foreligger ikke dokumentasjon på utførelse eller materialvalg for det vanntette sjiktet og sluket. Dette medfører usikkerhet knyttet til konstruksjonens oppbygning og tilstand.

- Manglende dokumentasjon medfører usikkerhet om konstruksjonens oppbygning og tilstand, noe som øker risikoen for skjulte feil, redusert levetid og potensielle fuktskader.

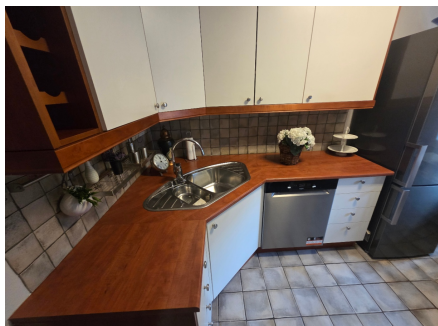
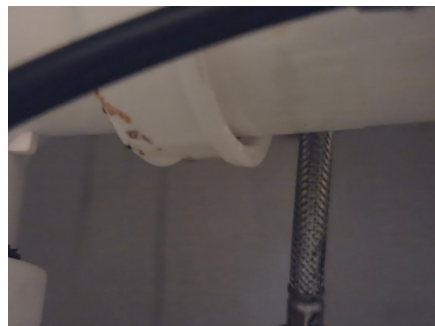
- Det er vannlekkasje på avløpsrøret til vasken på kjøkkenet.

Lekasje kan sees under avløpsrøret.

- Lekkasje på avløpsrøret må utbedres snarest for å unngå vannskader, fukt og mulig utvikling av råte i omkringliggende konstruksjoner.
