Tilstandsrapport

Boligbygg med flere boenheter

Ivar Aasens gate 6 , 6508 KRISTIANSUND N

# gnr. 3, bnr. 238, snr. 3

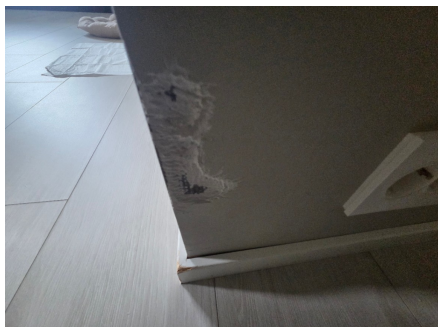
TG 2 Overflater hjørne mellom gang og stue

Liten skade på overflate (hjørnet) mellom gang og stue.

Skaden bør utbedres for å opprettholde et pent og funksjonelt innemiljø. Dersom tiltak ikke gjennomføres, kan skaden forverres over tid og føre til ytterligere slitasje eller behov for større reparasjoner.

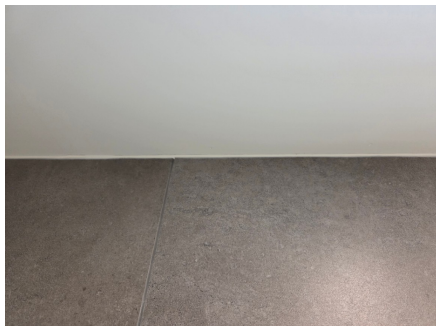
TG 1 Overflater vegger og himling

Veggene har fliser. Taket er malt.

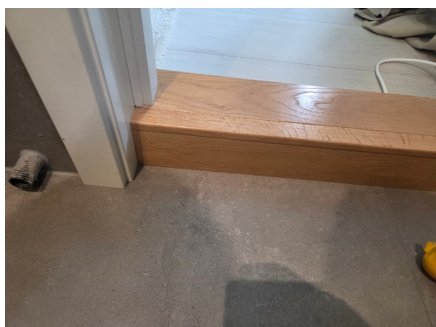
TG 1 Overflater Gulv

Gulvet er flislagt. Rommet har elektriske varmekabler.
