Tilstandsrapport

Boligbygg med flere boenheter

Langveien 36 , 6509 KRISTIANSUND N

Rapportdato: 07.06.2026

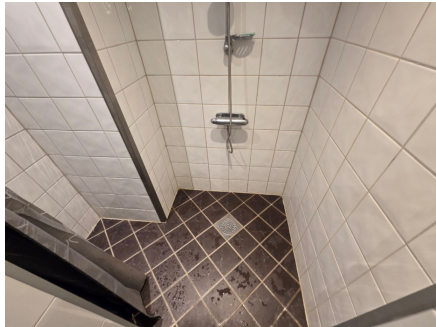
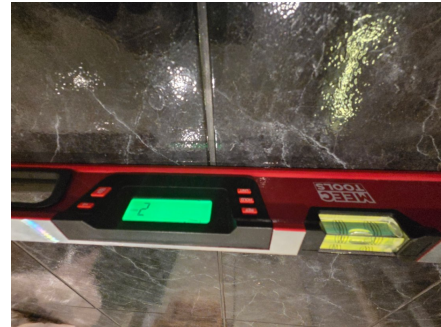
- ! Våtrom > 1. Etasje > Bad > Overflater Gulv** [Gå til side](#)
Målinger viser at det ikke er fall til sluk (motfall).
Det er observert noe misfarging i gulv- og veggfuger i dusjsonen.
Kostnadsestimat: 100 000 - 200 000

Det bør etableres tilstrekkelig fall mot sluk for å sikre at vann ledes bort fra gulvet og til sluket. Manglende fall medfører økt risiko for vannansamling, fuktskader og følgeskader på omkringliggende konstruksjoner.

Kostnadsestimat: 100 000 - 200 000

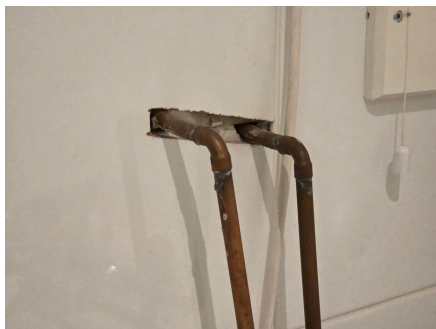
TG 2 Sluk, membran og tettesjikt

- Det er påvist mangelfull/feil utførelse rundt rørgjennomføringer e.l. som gir fare for fukt i konstruksjonen i våtsone.
- Membran kan ikke konstateres (ikke synlig og det foreligger heller ikke dokumentasjon).
- Mer enn halvparten av forventet brukstid er passert på membranløsningen.

- Løsningen/utførelsen rundt rørgjennomføringer gir fare for fukt inn i konstruksjoner.
- Det er viktig å merke seg at levetiden til en membran varierer basert på kvalitet, installasjon og bruk. Eldre membraner kan bli sprø og sprekke opp, noe som fører til at de mister sin vanntettende funksjon. Dette kan resultere i vannlekkasjer gjennom vegger og gulv og fuktskader.

Manglende dokumentasjon og ukjent utførelse gir økt risiko for at membran og tettesjikt er mangelfullt eller feil utført, noe som kan føre til fuktinntrengning og skader i konstruksjonen.

Det anbefales at løsningen rundt rørgjennomføringer utbedres for å redusere fare for fuktskader.

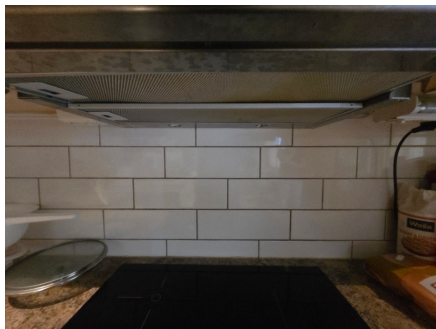
Kjøkkenvifte lager en ulyd,

Kjøkkenviften bør undersøkes og eventuelt repareres eller byttes ut for å sikre tilfredsstillende funksjon og redusere risiko for ytterligere skade eller redusert effekt på ventilasjonen.

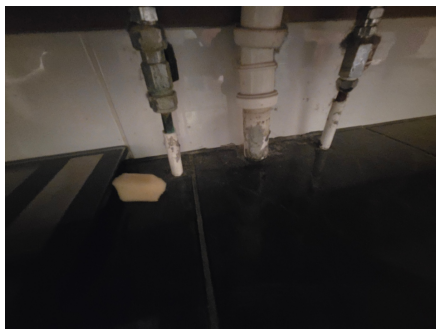
TG 2 Vannledninger

- ! Tekniske installasjoner > Vannledninger** [Gå til side](#)
Mer enn halvparten av forventet brukstid er passert på innvendige vannledninger.

- Det er ikke behov for utbedringstiltak siden anlegget fungerer i dag, men ut ifra alder kan skader plutselig oppstå på eldre anlegg.

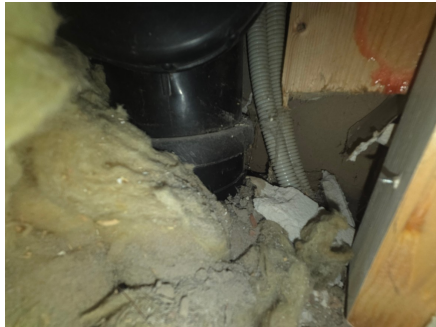
TG 2 Avløpsrør

- ! Tekniske installasjoner > Avløpsrør** [Gå til side](#)
Mer enn halvparten av forventet brukstid er passert på innvendige avløpsledninger.

- Det er ikke behov for utbedringstiltak siden anlegget fungerer i dag, men ut ifra alder kan skader plutselig oppstå på eldre anlegg.
- Eldre avløpsrør har blant annet større sannsynlighet for lekkasjer, noe som kan føre til omfattende og kostbare vannskader i boliger.
