Tilstandsrapport

Boligbygg med flere boenheter

Kirkegata 19 , 6004 ÅLESUND

Befaringsdato: 12.04.2024

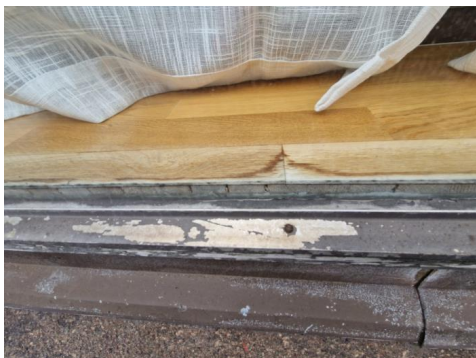
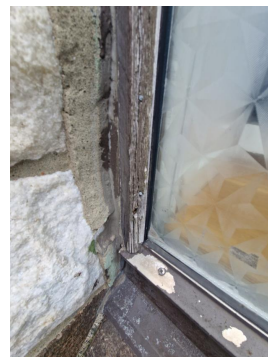
TG 2 Vinduer

- Karmene i vinduer er slitte og det er sprekker i trevirket.
- Det er påvist noen glassruter som er punktert eller sprukne.
- Det er påvist tegn på innvendig kondensering av enkelte vindusglass.

- Det må påregnes noe vedlikehold og at enkelte vinduer må skiftes ut.
- Vinduer med punkterte/sprukne glass må påregnes skiftes ut, enten hele vinduet eller kun selve glassene.
- Det bør gjøres tiltak for å bedre ventilering av rommet.
- Kondensering på enkelte glass har medført fuktskader i treverk som kan medføre utskiftningsbehov av enkelte vinduer.

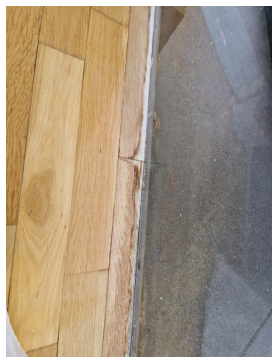
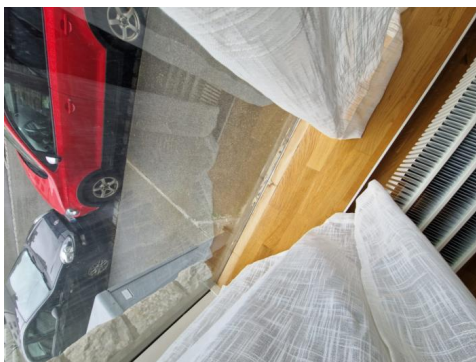
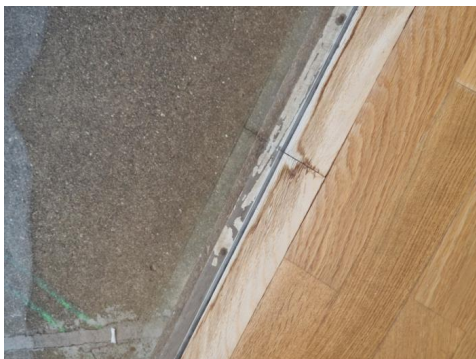
TG 2 Overflater

- Det er avvik:
Det er registrert fuktskader på parkettgulv i vindusposter. Dette stammer sannsynligvis i fra kondensering på vindusglass eller lekkasje.

- Tiltak:
Det bør gjøres ytterligere undersøkelse for å avdekke årsak til skade. Skade bør utbedres.

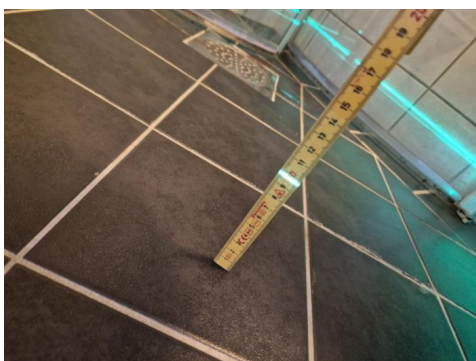
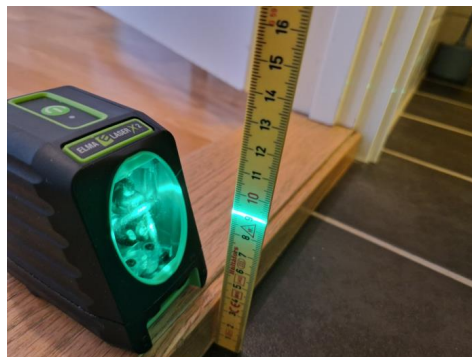
! TG 2 Overflater Gulv

- Det er påvist avvik i fallforhold til sluk i forhold til krav i forskrift på byggetidspunktet.
- Det er påvist at høydeforskjell fra topp slukrist til gulv/synlig topp membran ved dørterskel er mindre enn 25 mm.
- Det er avvik:

Det er stedvis noe lite fall.

Oppkant ved terskel er ikke dokumentert.

Selger opplyser om potensielle utfordringer knyttet til varmekabler.

- Tiltak:
- Våtrommet fungerer med dette avviket.

Anbefaler at det gjøres tiltak for å begrense skade på tilstøtende konstruksjoner ved en eventuell lekkasje.

Anbefaler inspeksjon av elektriker.

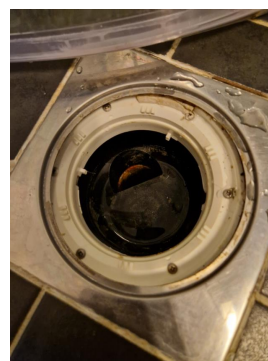
! TG 2 Sluk, membran og tettesjikt

- Mer enn halvparten av forventet brukstid er passert på membranløsningen.
- Mer enn halvparten av forventet brukstid er passert på slukløsningen.
- Det kan ikke konstateres synlig bruk av membran/tettesjikt på våtrommet.

- Det må gjøres nærmere undersøkelser.
- Sluket må sjekkes og rengjøres jevnlig.
- Installering av tett dusjkabinett anbefales.
- Overvåk tilstanden jevnlig. For å få tilstandsgrad 0 eller 1 må slukløsningen skiftes ut og sannsynligvis må også membransjiktet skiftes/utbedres. Det er imidlertid vanskelig å si noe om tidspunktet for når dette er nødvendig.
- Overvåk tilstanden jevnlig. For å få tilstandsgrad 0 eller 1 må tettesjiktet skiftes ut, men tidspunktet for når dette er nødvendig er vanskelig å si noe om.

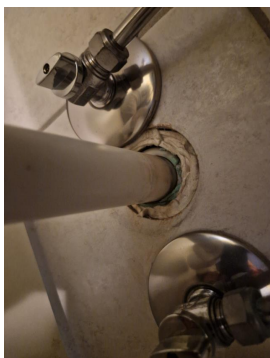
! TG 2 Sanitærutstyr og innredning

Det er ikke benyttet rørmansjett rundt rørgjennomføring i vegg under vask.

Det bør tettes rundt rørgjennomføring i vegg under vask.
