# Tilstandsrapport

Fritidsbolig

Jåvika 48, 6670 ØYDEGARD

Befaringsdato: 11.06.2026

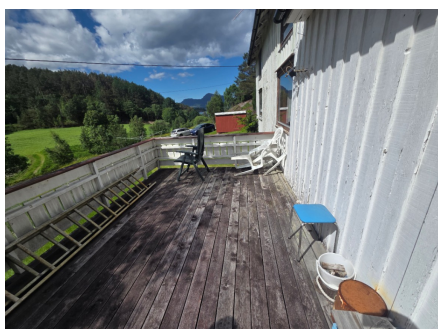
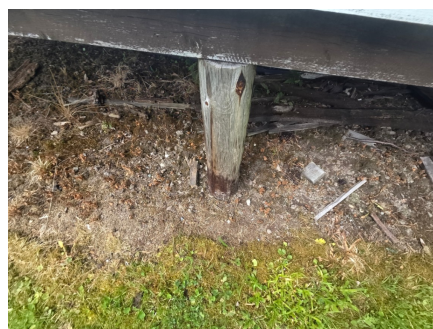
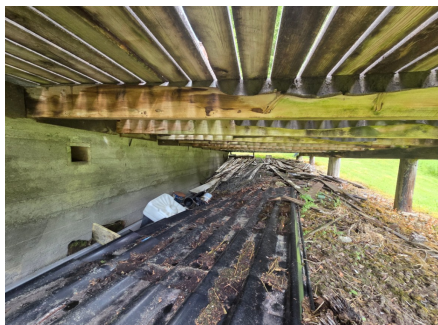
- Det er påvist mangelfull eller svekket understøttelse.
- Tresøylene er i direkte kontakt med terrenget, og det er påvist begynnende råteskader.
- Rekkverket på balkong eller terrasse er for lavt i forhold til dagens krav.

- Mangelfull eller svekket understøttelse kan føre til redusert bæreevne og risiko for svikt eller sammenbrudd.
- Det anbefales å få utført en fagkyndig vurdering og utbedre eller forsterke understøttelsen for å sikre trygg bruk.
- Tresøylene bør skiftes ut eller utbedres, og det bør etableres kapillærbrytende sjikt mellom søylene og terrenget for å hindre videre råteutvikling. Konsekvensen av manglende tiltak er økt risiko for ytterligere råteskader, svekket bæreevne og redusert levetid for konstruksjonen.
- Konsekvensen er at rekkverket ikke gir tilstrekkelig fallsikring i henhold til dagens krav, noe som medfører økt risiko for fallulykker og behov for utbedring for å oppnå tilfredsstillende sikkerhet.
- Det anbefales å utbedre rekkverket slik at høyden tilfredsstiller gjeldende krav, for å sikre trygg bruk.

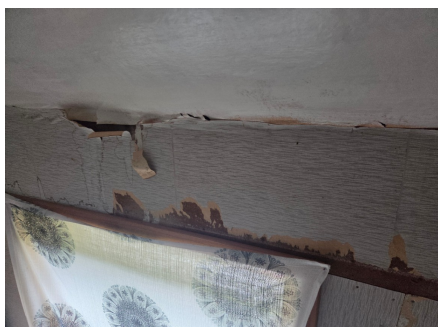
### TG 2 Etasjeskiller og bærende konstruksjoner

- Det er registrert merkbare nedbøyninger/skjevheter.
- Det er påvist vesentlige sprekker mellom gulvlist og gulv.
- Det er påvist redusert isolasjon i etasjeskillet mot kjeller, noe som kan medføre økt varmetap og redusert komfort i etasjen over. Tiltak bør vurderes for å forbedre isolasjonen.

- Merkbare nedbøyninger eller skjevheter kan tyde på svekkelser eller belastninger i konstruksjonen. Dersom forholdet utvikler seg videre, kan det føre til økte deformasjoner, sprekkdannelser eller redusert funksjon og stabilitet.
- Det anbefales å følge utviklingen og vurdere nærmere undersøkelser for å avklare årsak og omfang. Ved tegn til videre bevegelser eller skader bør konstruksjonen vurderes av bygningssakkyndig eller rådgivende ingeniør.
- Vesentlige sprekker kan indikere bevegelser eller setninger i konstruksjonen, med risiko for videre skadeutvikling.
- Det anbefales å undersøke årsaken, samt følge med på eventuell videre utvikling.
- Det bør vurderes etterisolering av etasjeskillet mot kjeller for å redusere varmetap og bedre komforten i etasjen over. Manglende tiltak kan føre til økte oppvarmingskostnader og lavere bokomfort.
