Velkommen til  
Skolegata 10, 6300 Åndalsnes

Befaringsdato: 28.11.2025 Rapportdato: 16.12.2025 Oppdragsnr.: 16633-25112 Referansenummer: TA2176

Autorisert foretak: Sivilingeniør Bjørn Olav Brevik Sertifisert Takstingeniør: Bjørn Olav Brevik

### TOMANNSBOLIG

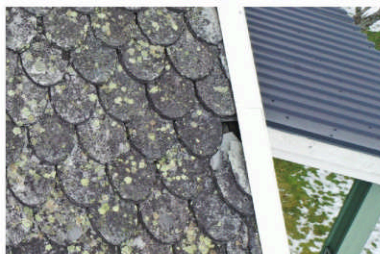
Oppgitte kostnader gjelder kun utbedring av manglende eller knekte stein. Eventuell omlegging av taktekingen er ikke inkludert i beløpet.

Manglende takstein

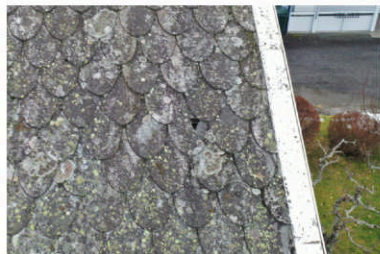
Manglende takstein

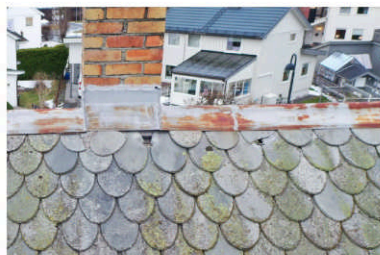
Manglende takstein, rustne mønebeslag

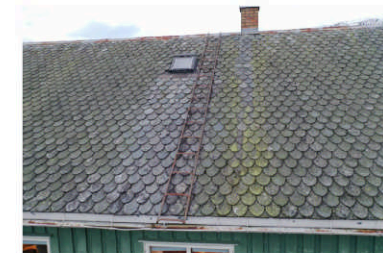
Løst montert takstige

• Stigetrinn for feier må monteres.

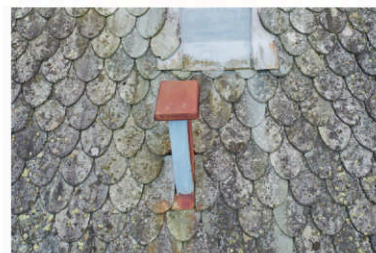
Rustne beslag på tak

Rustne beslag og takrenner bør behandles eller skiftes for å forhindre videre korrosjon og lekkasjer, som kan føre til fuktskader på bygningen. Råteskadet vindski må skiftes for å unngå ytterligere forringelse av trekonstruksjonen og potensiell skade på tilstøtende bygningsdeler.

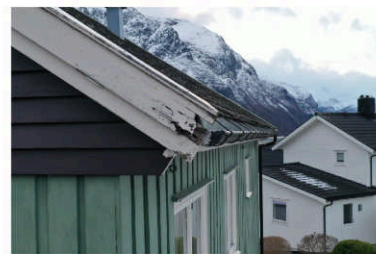
Råteskade i vindski

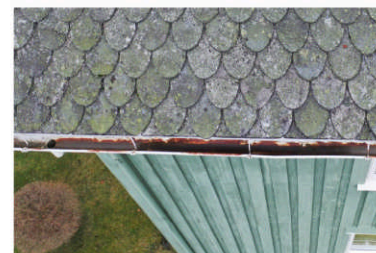
Rustne takrenner

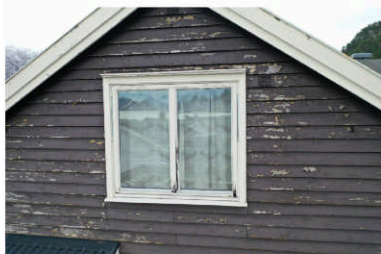
Meget malingslitt trekledning

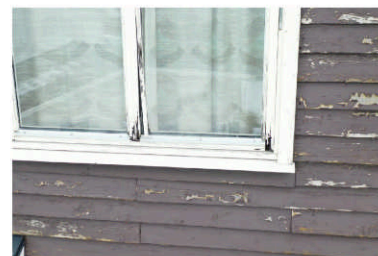
Råteskadet vindu

Malingslitt overflater bør males for å beskytte treverket mot ytterligere fukt- og råteskader.

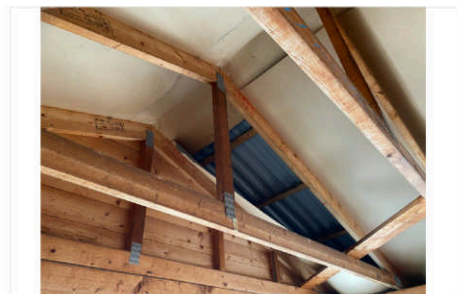
Noe slitt bygning.  
Noe manglende undertak.  
Bygningen er ikke tilstandsvurdert ut over dette, kun enkelt beskrevet.

Manglende undertak.
