Velkommen til
Grønnslettgata 9, 6600 Sunndalsøra

Enebolig
Grønnslettgata 9, 6600 SUNNDALSØRA
SUNNDAL kommune
gnr. 48, bnr. 167

Befaringsdato: 25.09.2025 Rapportdato: 30.09.2025 Oppdragsnr.: 20704-1610 Referansenummer: ZN1223

Autorisert foretak: Midt Norsk Takst AS Sertifisert Takstingeniør: Sverre Marius Skålvik

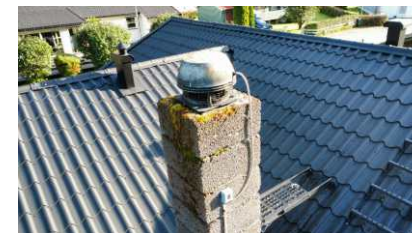
Pipe mangler tilstrekkelig toppavdekning.

Oversikt pipe med avtrekksvifte som er koblet fra ifølge selger

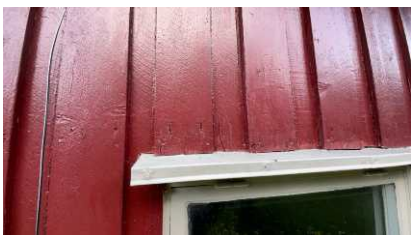
Kledning er ført helt ned til beslag enkelte steder over vindu noe som bidrar til at kledning trekker fukt ved vannbelastning

- Det bør etableres lufting på kledning mot beslag for å sikre at det blir ventilering og ingen fuktopptrekk i kledningen.

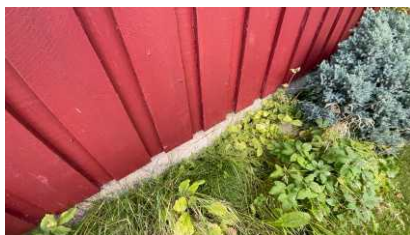
Noe slitasje på nedre del av kledning fra byggeår

- Det må påregnes vask og overflatebehandling av kledning enkelte steder.

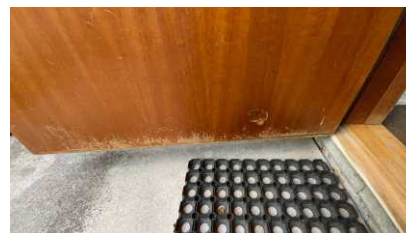
- Skade på innsiden av hoveddør
- Harde pakninger på dører som medfører fare for dårlig tetthet.
- Slitt døråls og dørvrider henger noe på hoveddør
- Dører og glass har nådd over halvparten av forventet funksjonstid. Det vil være større risiko for punktering av glass og større behov for vedlikehold i tiden som kommer.

Skade innvendig på hoveddør

- Tiltak:
- Dører må justeres.
- Ut ifra alder må vedlikehold og oppgraderinger påregnes.

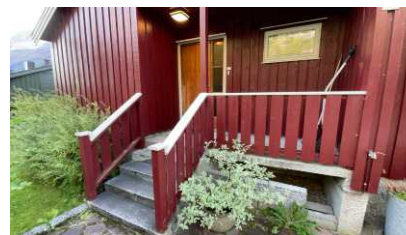
- Betongtrapp har mindre sprekker/skader

Oversikt hovedtrapp med repo

- Utbedring av sprekker og skader på puss må kunne påregnes for å lukke avviket.

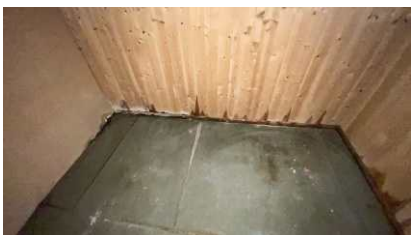
- Det er gjennom målinger påvist høyt fuktnivå i trevegger i underetg./kjeller, det er derfor ikke foretatt hulltaking
- Det er påvist indikasjoner på noe fuktgjennomtrenging i kjellergulv.
- Det er påvist indikasjoner på noe fuktgjennomtrenging inn i kjellermur.
- Det er påvist synlige fukt/råteskader i treverk i underetg./kjeller, hulltaking er derfor ikke nødvendig

- TG 3 er gitt på grunn av fuktmåling som viser 100% og synlig fukt/råteskader.

Oversikt panelt vegg i lagerrom 3 med synlig skade

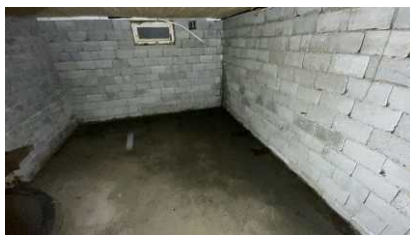
Synlig fukt i gulv lagerrom 2

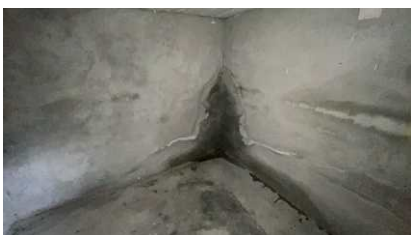
Synlig fukt i lagerrom 4

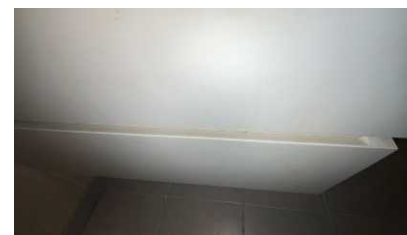
Liten skade på nedre del av skuffe på servantskap

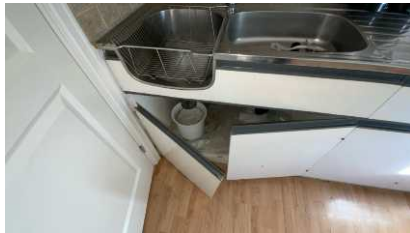
Skadet hengsle på dør under vaskeum

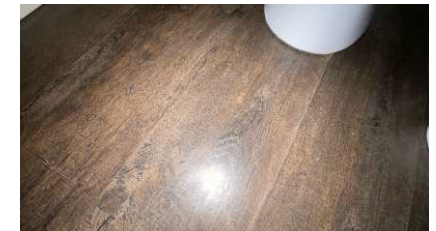
Noe svelling i skjøter på gulv og lukt fra gulv.

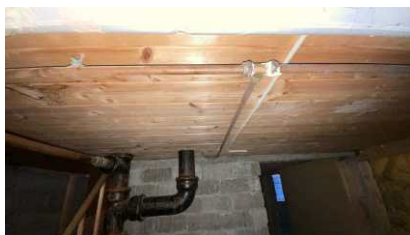
Irr på rørbømlinger som er synlig i kjeller

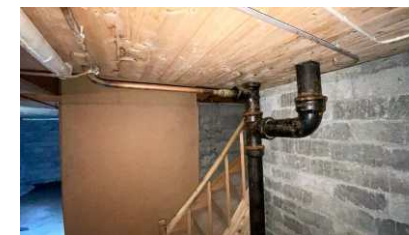
- Eldre avløpsrør har blant annet større sannsynlighet for lekkasjer, noe som kan føre til omfattende og kostbare vannskader i boliger.
- Det må påregnes utskiftning av avløpsrør.
- Tidspunkt for utskiftning av avløpsrør nærmer seg.

Synlige avløpsrør i kjeller

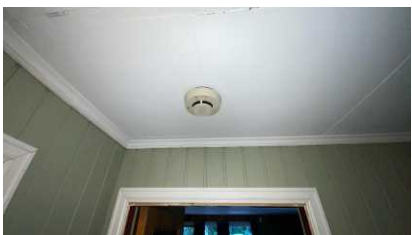
Brannmelder i gang 1. etasje virker ikke

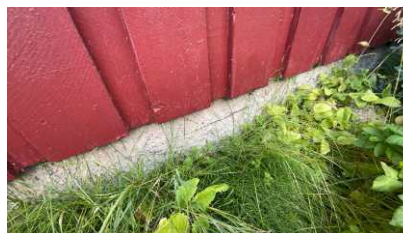
Noe løs puss/sprekk i puss under vinduet til soverom 2

- Lokal utbedring må utføres.

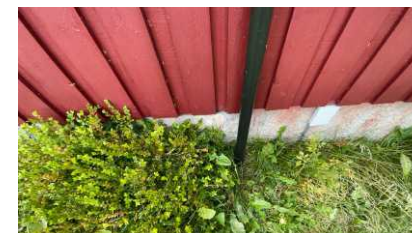
Sprekk i overgang mellom grunnmur og krypkjeller

- Ikke behov for umiddelbare tiltak, men svinnsprekker bør overvåkes over tid og tiltak må vurderes ut fra hvordan dette utvikler seg.
