Velkommen til  
Gullatoppen 11 A, 6020 Ålesund

Boligtype	Vertikaldelt tomannsbolig
Eierform	Eier
Byggeår	2017
Etasje	2
BRA/BRA-i	209 / 209 m <sup>2</sup>
Soverom	4

# Tilstandsrapport

## TOMANNSBOLIG

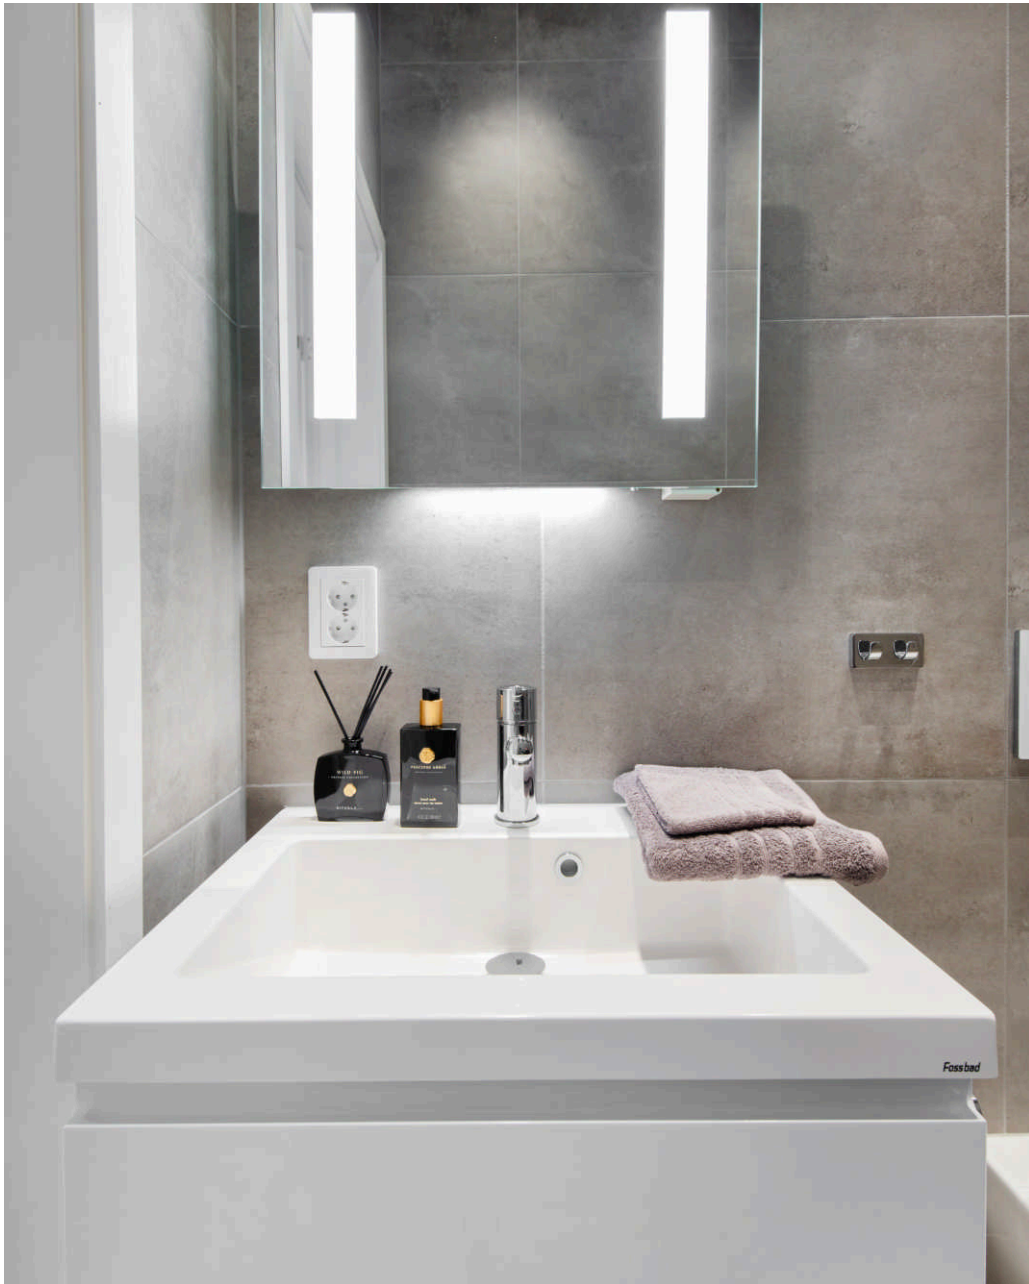
*Moderne og delikat bad i 2.etasjen.*

Flislagt bad/ wc i hovedetasjen er utstyrt med baderomsinnredning med servant, dusj med dusjvegger og med vegghengt wc.

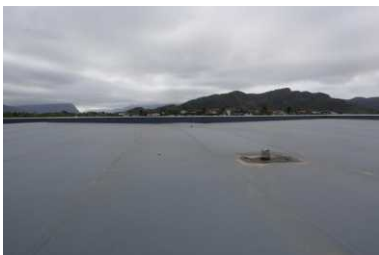
### Taktekking

Taktekkingen er av pvc-duk. Taket er besiktiget fra takfot i stige.
