Velkommen til

Anders Hovdens veg 5 C, 7224 Melhus

Tilstandsrapport

Enebolig
Anders Hovdens veg 5 C , 7224 MELHUS
MELHUS kommune
gnr. 90, bnr. 1, fnr. 146

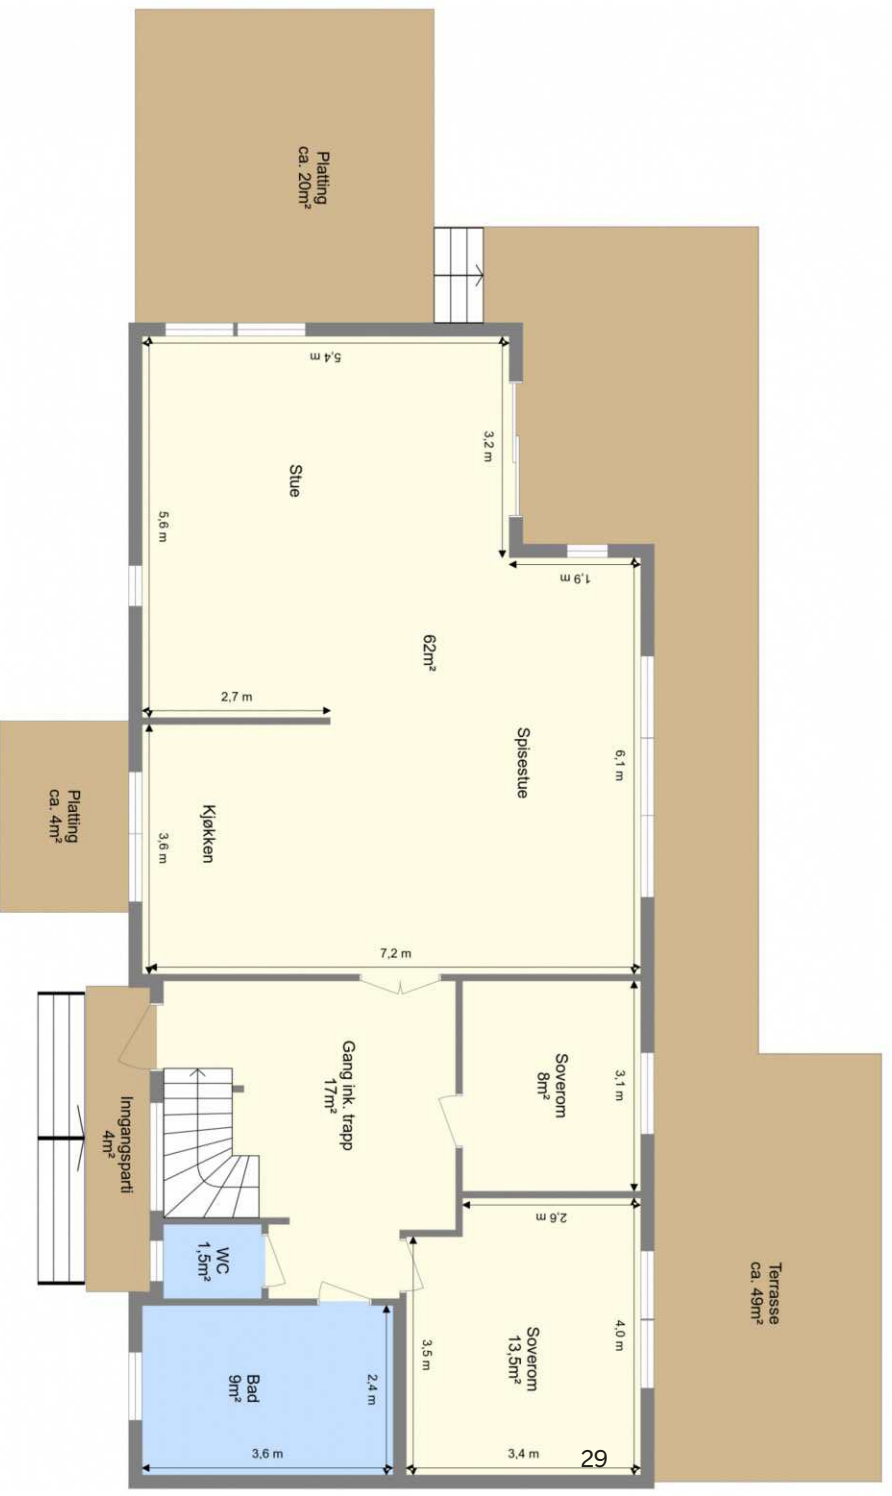
1. Etasje

Bruksarealet inkluderer innvendige vegger og er større enn summen av rommenes gulvareal.

Planskissen er en illustrasjon over rominndelingen, og er ikke i målestokk. Mindre avvik kan forekomme.

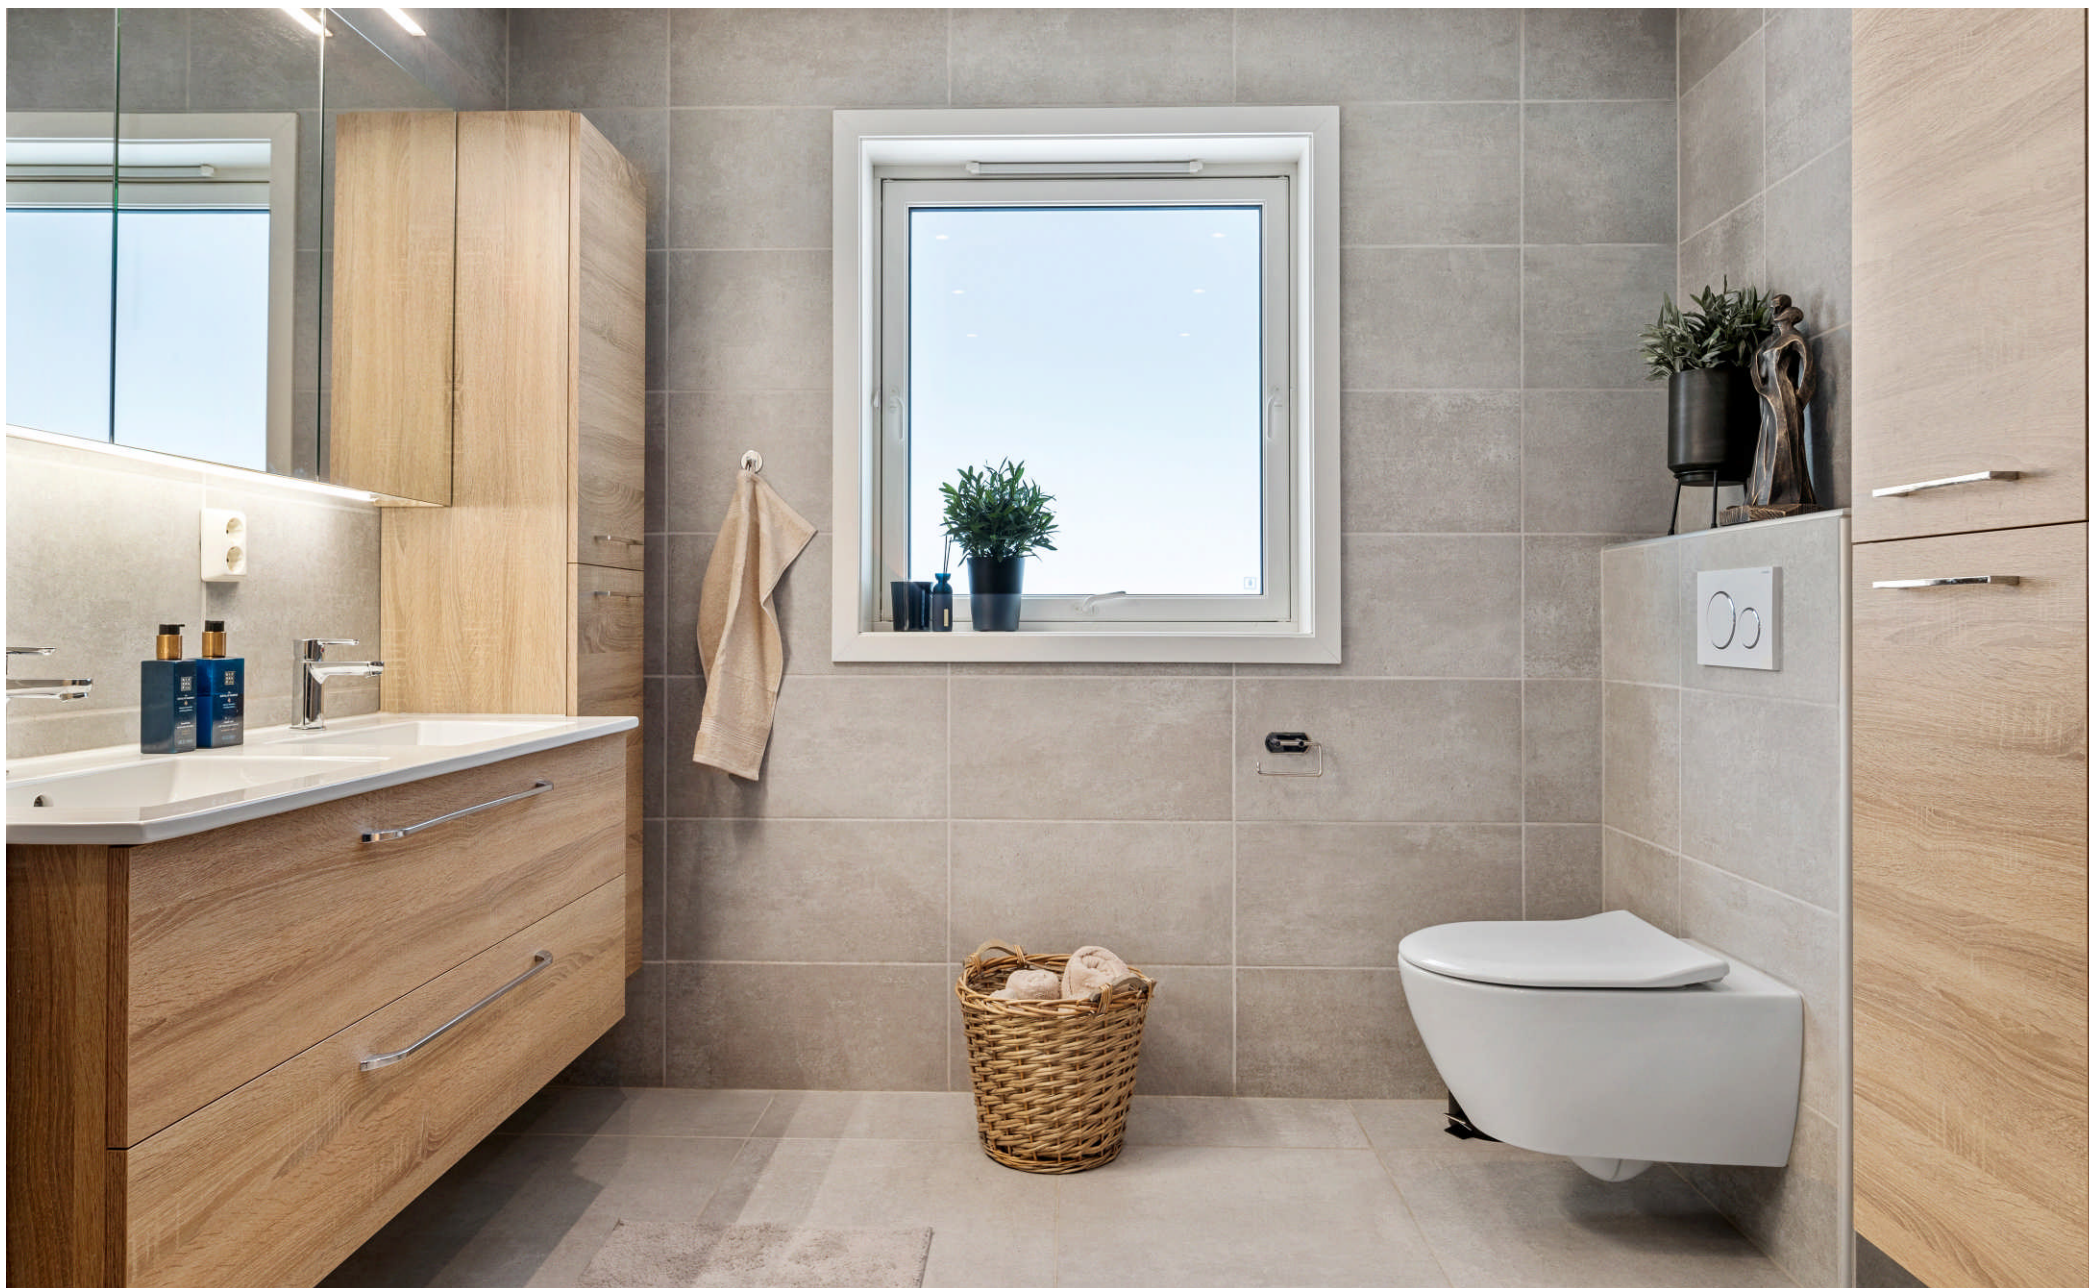
Lekker bad fra 2020 på 9m² med beige fliser og rikelig med oppbevaringsplass.

Arbeid utført av fagfolk (se egenerklæring).

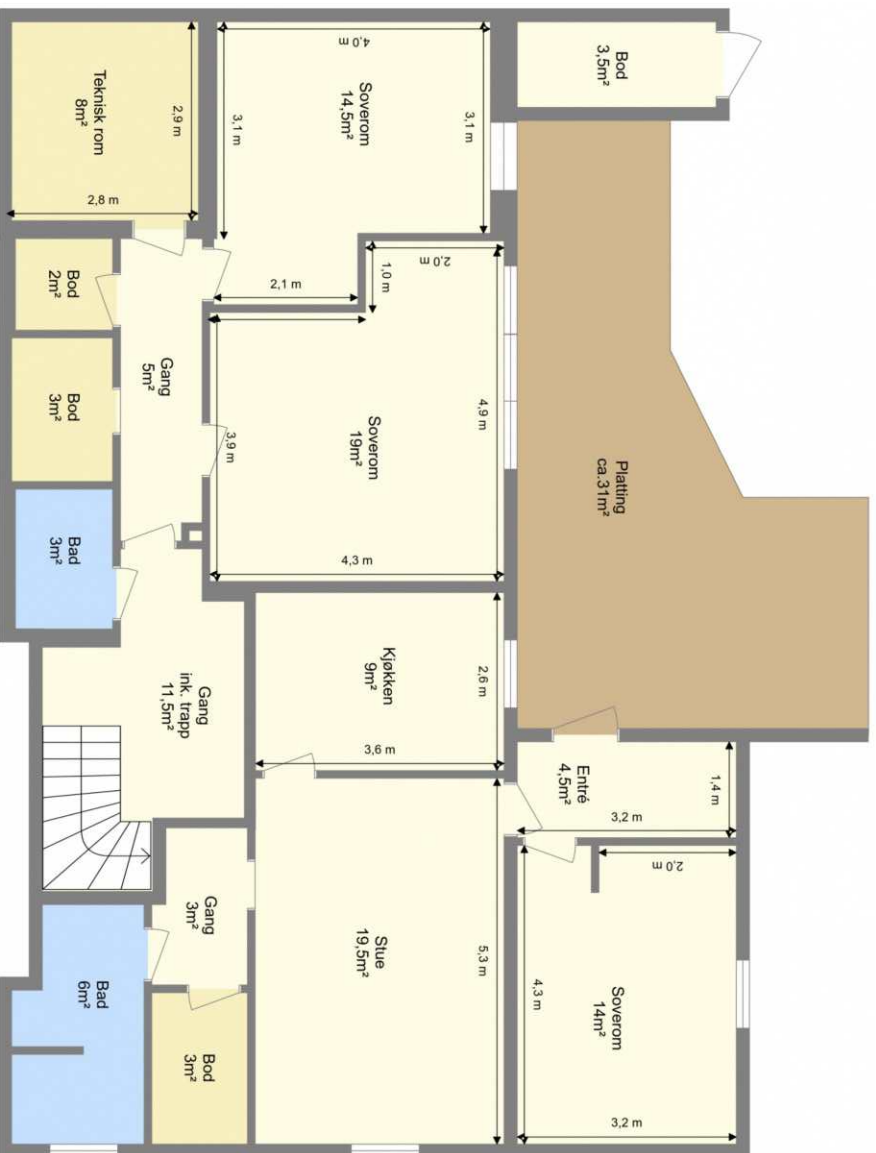
Sokkel

Bruksarealet inkluderer innvendige vegger og er større enn summen av rommenes gulvareal.

Planskissen er en illustrasjon over rominndelingen, og er ikke i målestokk. Mindre avvik kan forekomme.

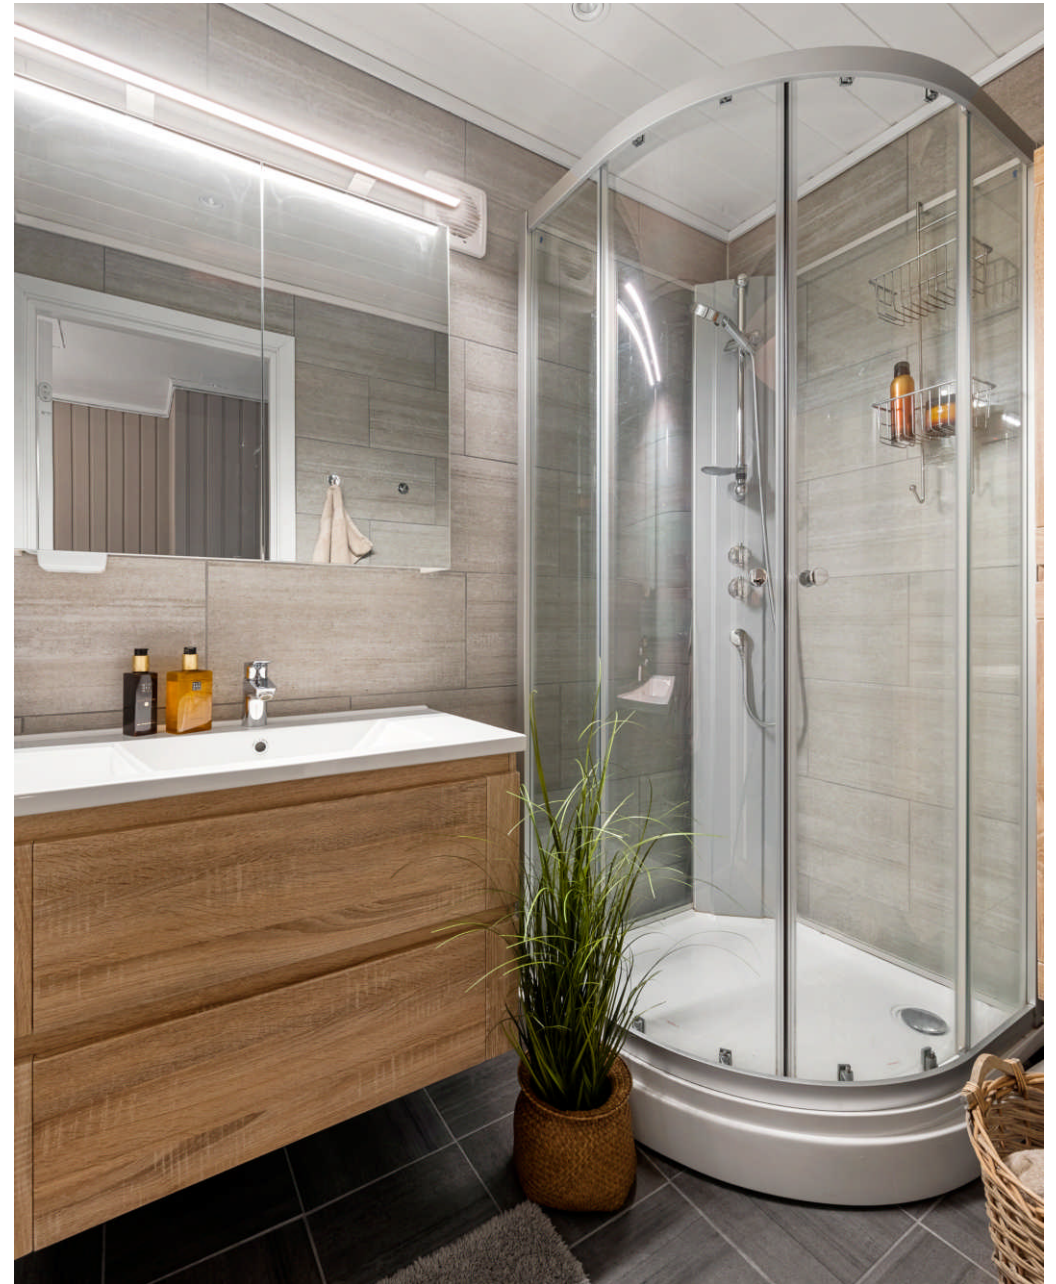
Det andre badet tilhørende hoveddelen. Flislagt med varme i gulv og elektrisk styrt vifte.

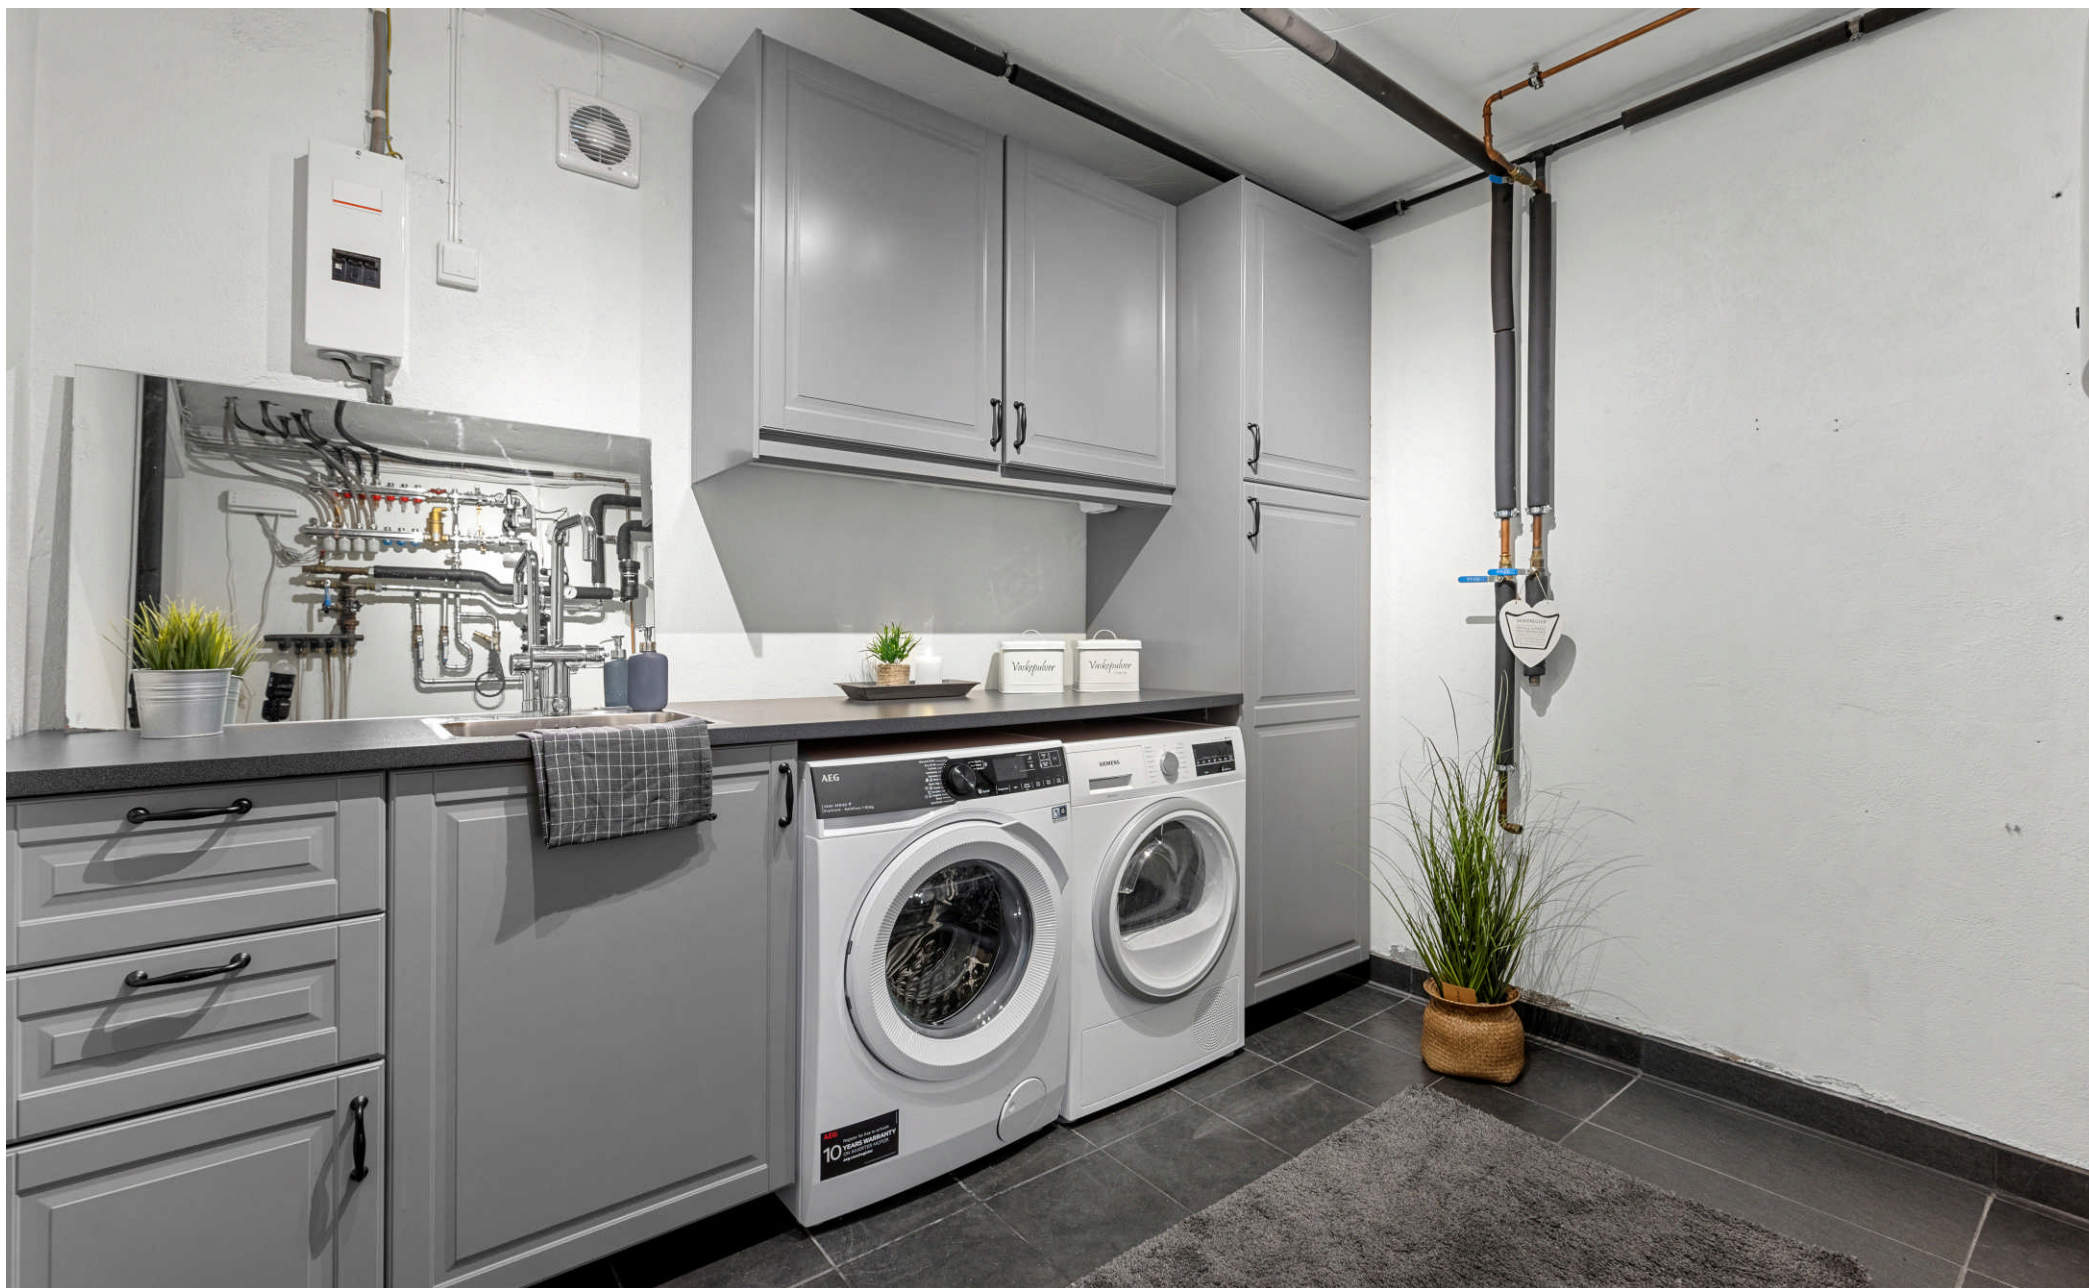
Teknisk rom i sokkel. Deler av boligen varmes opp via vann-luft varmepumpe.

Innvendige vannledninger er av kobber.
Det er avløpsrør av plast.
Boligen har naturlig ventilasjon.
Det er installert varmepumpe på stue i 1.etasjen.
Det er luft til vann varmepumpe bereder og en sikringsbereder på ca. 200L
Vannbåren gulv varme på deler av 1.etasjen.
El-anlegg er delvis skjult og sikringskap er plassert i gang i sokkel for hoveddel og i gang ved bad for utleiedel.
Det registreres ingen avvik vedrørende branntekniske forhold.

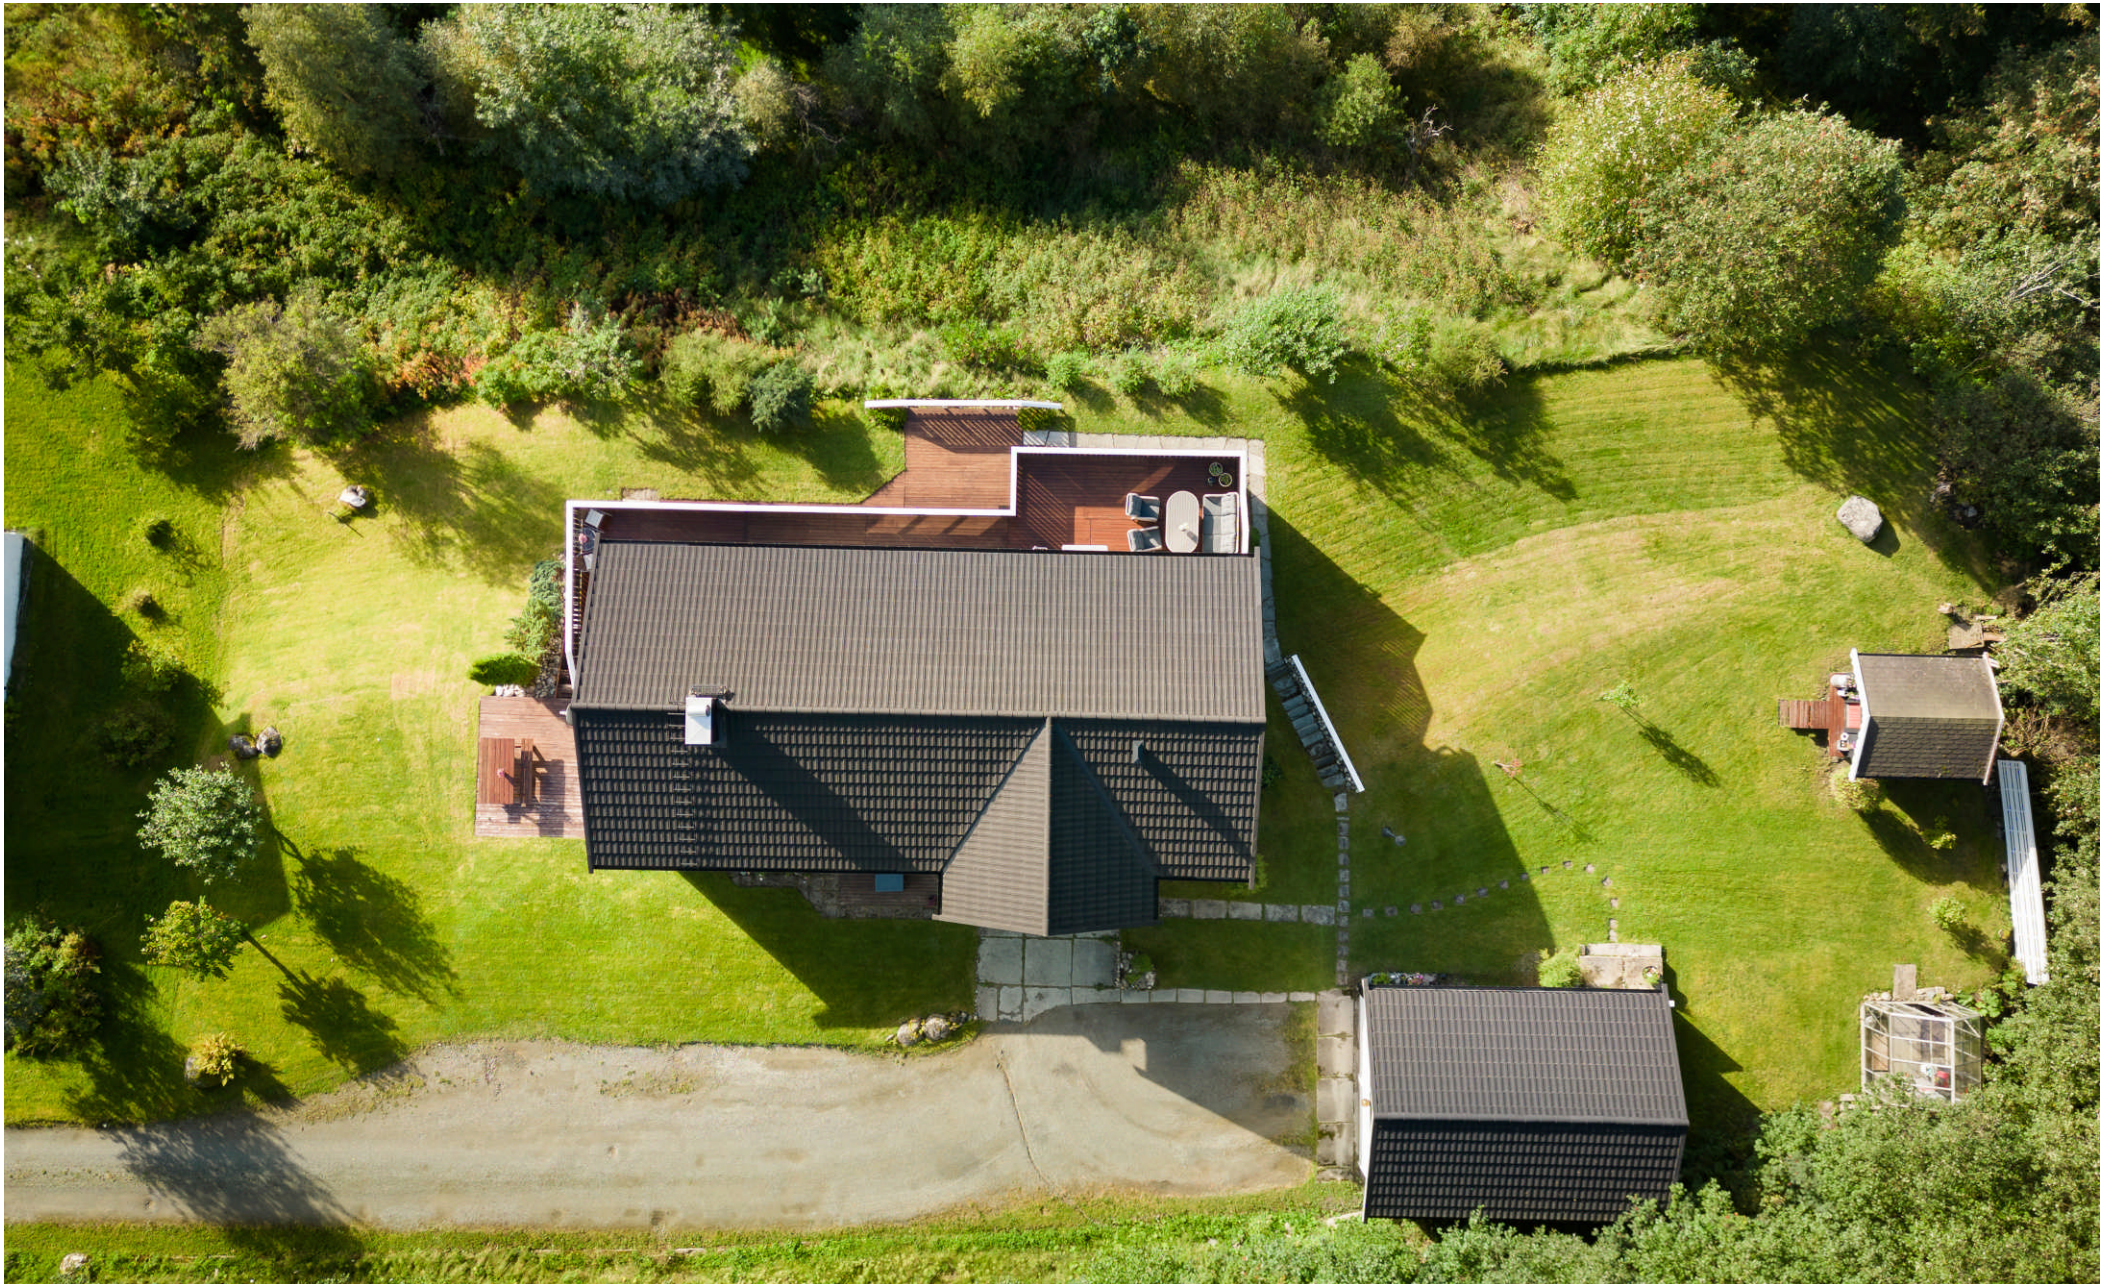
I 2018 ble det lagt nytt tak, ny pipehatt, ny takstige samt nye takrenner. Utført av K. Aune Bygg.

Taktekkingen er av steinbelagte stålplater. Taket er besiktiget fra taknivå.
Taktekking er snødekt og er derfor ikke nærmere vurdert.
TG1 er satt med bakgrunn i alder og materiale.
Takrenner og nedløp i metall.
Ingen vesentlige avvik registreres.
Veggene har bindingsverkskonstruksjon fra byggeår.
Fasade/kledning har fasadeplater, stående bordkledning og liggende bordkledning
Takkonstruksjonen har W-takstoler i tre.
Bygningen har malte trevinduer med 2-lags glass.
Store deler av vinduer i 1. etasjen er skiftet.
Bygningen har malte ytterdører og skyvebalkongdør i malt tre.
Skyvedør på stue er fra 1987 og har noe treg låsing.
Terrasse er etablert delvis over oppholdsrom.
plattinger er etablert på terreng.
