Velkommen til  
Harevegen 11, 7021 Trondheim

Velkommen til  
Harevegen 11  
7021 Trondheim

Harevegen 11, 7021 Trondheim

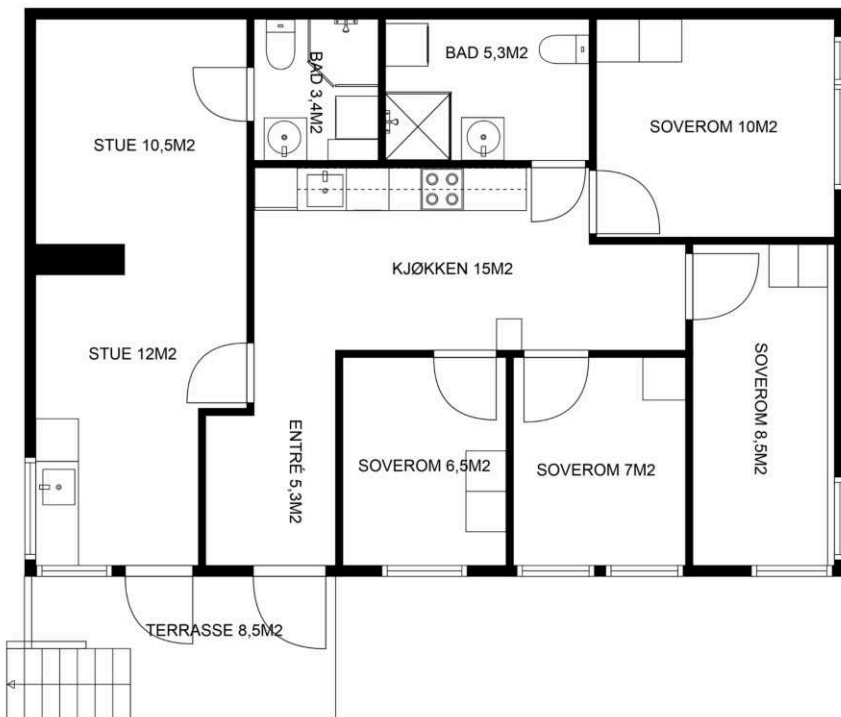
Tegningen er en planskisse og gjør ikke krav på å være korrekt i målestokk eller alle detaljer. Areal på hvert enkelt rom er å regne som cirka areal og må ikke forveksles med boligens totale bruksareal.

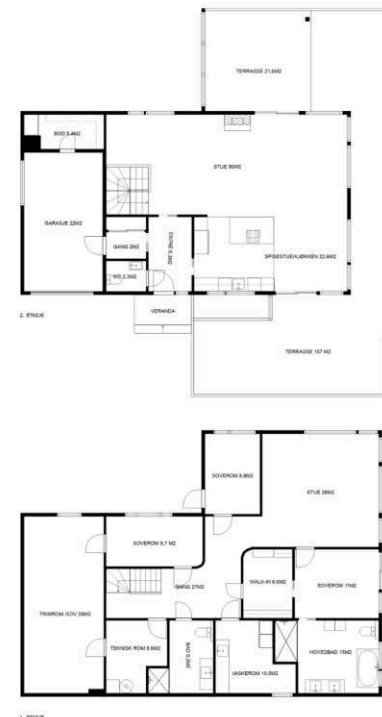
Tegningen er en planskisse og gjør ikke krav på å være korrekt i målestokk eller alle detaljer. Areal på hvert enkelt rom er å regne som cirka areal og må ikke forveksles med boligens totale bruksareal.

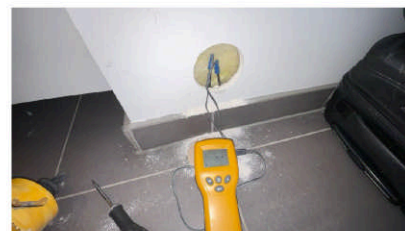
### UNDERETASJE > BAD 2

- Det er påvist at flisfuger har riss/sprekker.

Det er registrert sprekker i flisfuger på vegg, ved bruk av fukt måler registreres høye fukt verdier i overflate materialet. Det er foretatt boring i vegg fra motsatt side uten å avdekke fukt i konstruksjonen. Ut fra de undersøkelser som er gjort tyder indikasjonene på at det er brukt tynne veggfliser med høyt vann opptak.

Denne typen flis anbefales ikke benyttet på vegg hvor det er risiko for bevegelser eller spenninger i underlaget. (eks. vegg av bindingsverk med membran plater som her) da det kan føre til sprekk i fuger/fliser. (Ref Byggforsk byggedetaljer 543.301)

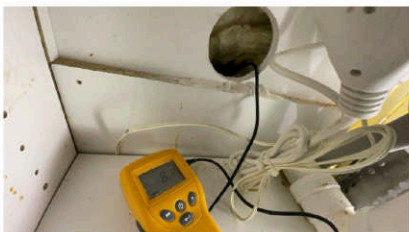
### SOKKEL > BAD/VASKEROM 2

- Det er påvist tegn til fuktskader i overflater.

Det anmerkes sprekke i flis som indikerer mekanisk skade.

Det ble ved første befaring registrert sprekke i vertikale flisfuger, ved oppgradering av rapport 2 mnd. senere er fugene utbedret. Ved bruk av fuktmåler registreres høye verdier i overflaten. Ved Hulltaking ble det ikke registrert høy fukt i bakenforliggende konstruksjon.

Ut fra de undersøkelser som er gjort tyder avviket på at det er brukt tynne veggfliser med høyt vannopptak.

Denne typen flis anbefales ikke benyttet på vegg hvor det er risiko for bevegelser eller spenninger i underlaget. (eks. vegg av bindingsverk med membran plater som her) da det kan føre til sprekke i fuger/fliser. Det er en mulighet for at sprekke i flisfuger/fliser oppstår igjen på et senere tidspunkt.

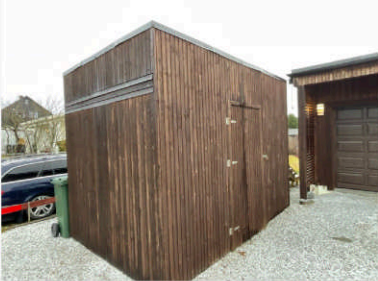
Bod

Bygget er ikke tilstandsvurdert ihht Forskrift til avhendingslova og NS3600. Dette er kun en enkel beskrivelse.

Utbedring: tetting av metthet, det anbefales etablert til tilstrekkelig lufting i gulvet for å unngå råteskader

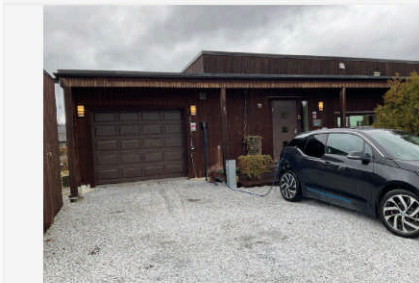
## Garasje

Garasje har gipsplater i himling og på vegger gulvet er av støpt betong Kurt veldig fort tre kontroll er foretatt visuelt og ved enkel måling det kommenteres fall ut fra garasje på cirka 35 mm i garasjen lengde. Det er en ventil i garasjen, for tilstrekkelig luft sirkulasjon anbefales montert en veggventil til eventuelt helt ideelt en fuktstyrt mekanisk og skifte.
