Velkommen til  
Råket 17, 6320 Isfjorden

Enebolig  
Råket 17, 6320 ISFJORDEN  
RAUMA kommune  
# gnr. 43, bnr. 451

Befaringsdato: 19.06.2026 Rapportdato: 08.07.2026 Oppdragsnr.: 16633-26051 Eiendomsverdi ref nr: NF9555

Autorisert foretak: Sivilingeniør Bjørn Olav Brevik Sertifisert Takstingeniør: Bjørn Olav Brevik

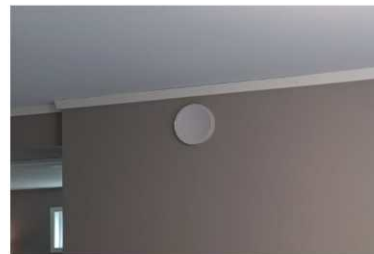
Kun naturlig ventilasjon

- Elektrisk avtrekksvifte bør monteres for å sikre tilstrekkelig ventilering av rommet. Manglende ventilering kan føre til dårlig luftkvalitet og økt risiko for fuktskader og soppdannelse.
