Tilstandsrapport

Fritidsbolig

Landvegen 504 , 6683 VÅGLAND

Befaringsdato: 21.05.2026

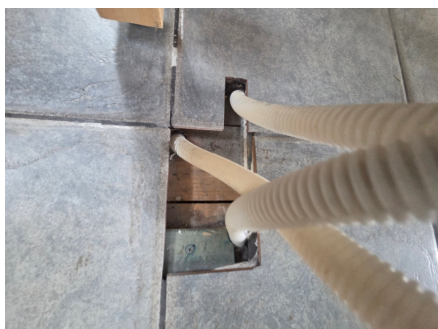
Under kjøkkenøy er det registrert manglende sokkel og mangelfull avslutning mot gulv. Rørgjennomføringer og utsparing i gulv er synlige.

- Tiltak:
Det anbefales montering av tilpasset sokkel eller annen ferdig avslutning mot gulv. Det bør samtidig sikres at rørgjennomføringer tettes på en egnet måte, og at eventuell lekkasje fra installasjoner i kjøkkenøy blir synlig eller varslet.

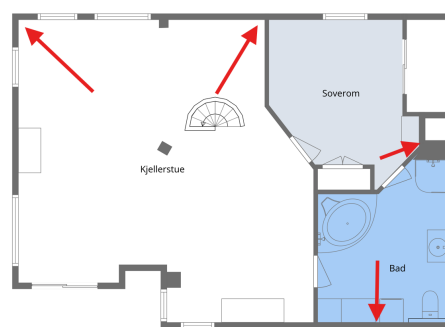
17.8% målt på yttervegg mot nord/øst kjellerstue. Dette indikerer forhøyede fuktnivåer som kan etter tid danne skader.

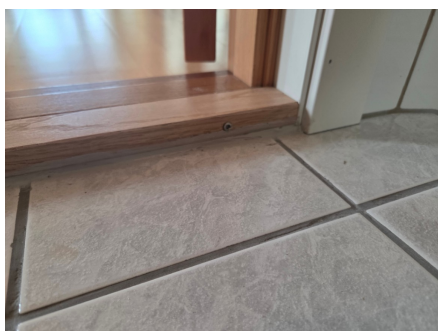
Måling av fall på gulv.

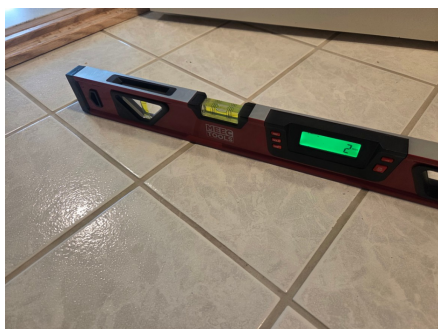
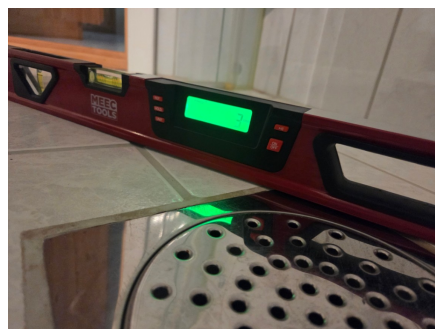
UNDERETASJE > BAD

TG 2 Sluk, membran og tettesjikt

- Overvåk tilstanden jevnlig. For å få tilstandsgrad 0 eller 1 må tettesjiktet skiftes ut, men tidspunktet for når dette er nødvendig er vanskelig å si noe om.
- Det er viktig å merke seg at levetiden til en membran varierer basert på kvalitet, installasjon og bruk. Eldre membraner kan bli sprø og sprekke opp, noe som fører til at de mister sin vanntettende funksjon. Dette kan resultere i vannlekkasjer gjennom vegger og gulv og fuktskader.

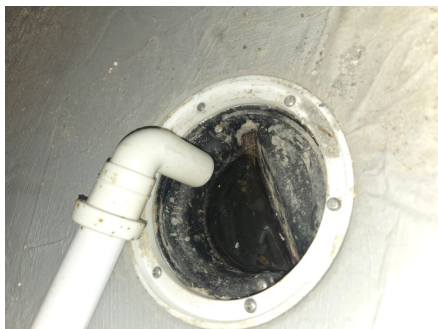
UNDERETASJE > BAD

TG-2 Sanitærutstyr og innredning

- Uten dreneringsløsning/lekkasjesikring kan lekkasjer pågå over lang tid uten å bli oppdaget. Dette kan føre til omfattende fuktskader i omkringliggende byggematerialer.

Det bør etableres en tilfredsstillende løsning for å synliggjøre eventuell lekkasje fra innebygget systerne, for å redusere risikoen for skjulte vannskader i konstruksjonen. Manglende lekkasjevarsling kan føre til at lekkasjer ikke oppdages i tide, noe som kan medføre omfattende skader og økte utbedringskostnader.

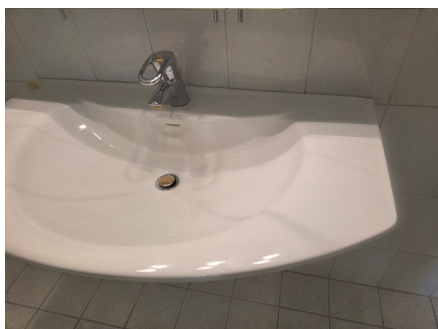
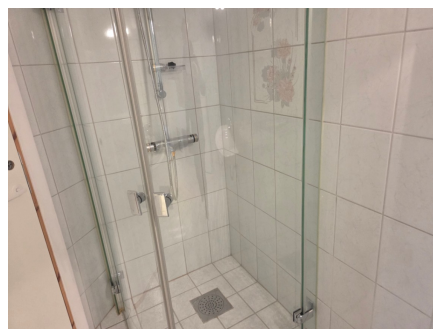
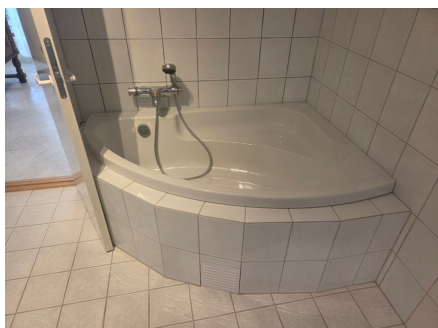
UNDERETASJE > BAD

TG-2 Ventilasjon

- Elektrisk avtrekksvifte bør monteres for å lukke avviket.
- Dårlig ventilasjon på et våtrom kan føre til alvorlige konsekvenser som fuktskader og muggvekst.
