Tilstandsrapport

Boligbygg med flere boenheter

Bentnesveien 29, 6512 KRISTIANSUND N

Befaringsdato: 04.02.2026

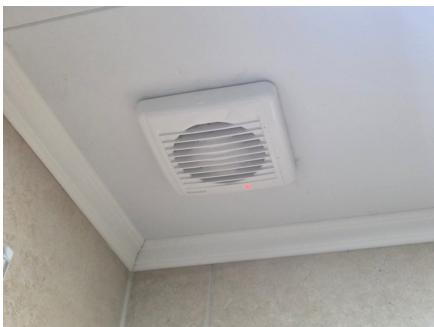
2. ETASJE > BAD

Det er mekanisk avtrekk, og tilluft under dør.

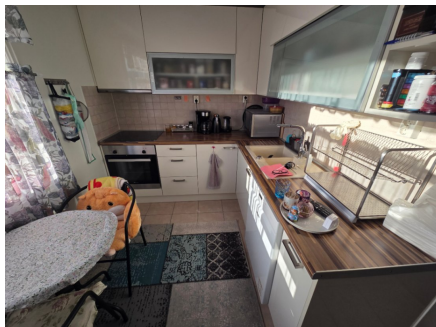
2. ETASJE > KJØKKEN

Kjøkkenet har innredning med glatte fronter. Benkeplaten er av laminat. Det er oppvaskmaskin, platetopp og stekeovn.
