Tilstandsrapport

Fritidsbolig

Seljevegen 4 , 6633 GJEMNES

Oppdragsnr.: 10856-1626

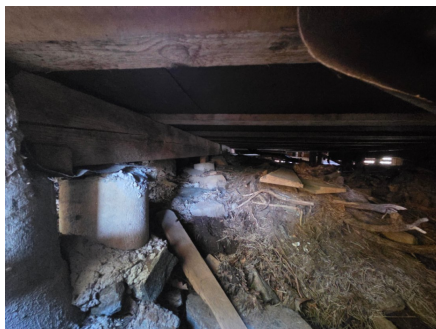
Manglende tilkomst og besiktigelse medfører økt usikkerhet rundt tilstanden, noe som kan medføre risiko for uoppdagede skader som kan utvikle seg og føre til kostbare utbedringer på et senere tidspunkt.
