Tilstandsrapport

Boligbygg med flere boenheter

Sørsundveien 32 , 6507 KRISTIANSUND N

Rapportdato: 01.06.2026

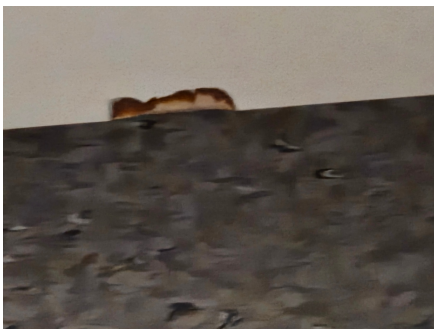
1. ETASJE > BAD

Det er påvist skader på baderomsplatene, som fungerer som tettesjikt på veggene. Videre er det ikke montert underliggende sokkelskinne på baderomsplatene, og nedre del av platene er ikke forseglet.

Skader på baderomsplatene og manglende forsegling samt fravær av underliggende sokkelskinne kan føre til fuktinntrengning i konstruksjonen, noe som øker risikoen for fuktskader og redusert levetid på badet. Skadede plater og manglende tetting bør utbedres for å hindre ytterligere skade.

Det bør fremskaffes dokumentasjon på utførelsen av badet. Manglende dokumentasjon medfører usikkerhet om kvaliteten på arbeidet og økt risiko for skjulte feil eller fremtidige skader.

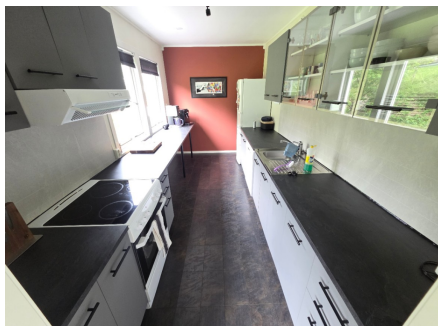
1. ETASJE > KJØKKEN

! TG 1 Avtrekk
