# Tilstandsrapport

Boligbygg med flere boenheter

Lars Guttormsens gate 24 B , 6510  
KRISTIANSUND N

Rapportdato: 23.06.2026

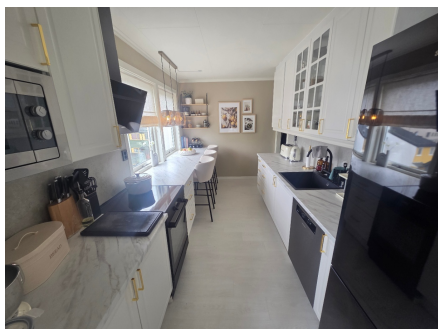
### 2. ETASJE > KJØKKEN

#### TG 1 Avtrekk

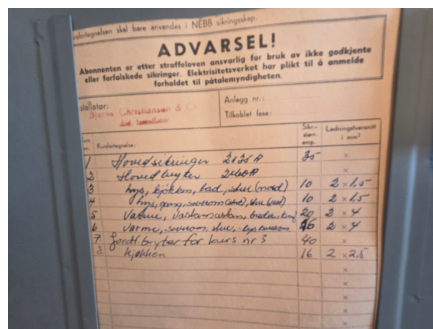
- Behov for kontroll av det elektriske anlegget indikerer usikkerhet rundt tilstand og sikkerhet. Eventuelle feil eller mangler kan medføre økt risiko for brann, elektrisk støt og skade på utstyr. Det elektriske anlegget må kontrolleres av kvalifisert elektrofaglig person. Eventuelle avvik bør utbedres for å sikre en trygg og forskriftsmessig installasjon.
