Velkommen til
Grønnslettgata 9, 6600 Sunndalsøra

Enebolig
Grønnslettgata 9, 6600 SUNNDALSØRA
SUNNDAL kommune
gnr. 48, bnr. 167

Befaringsdato: 25.09.2025 Rapportdato: 30.09.2025 Oppdragsnr.: 20704-1610 Referansenummer: ZN1223

Autorisert foretak: Midt Norsk Takst AS Sertifisert Takstingeniør: Sverre Marius Skålvik

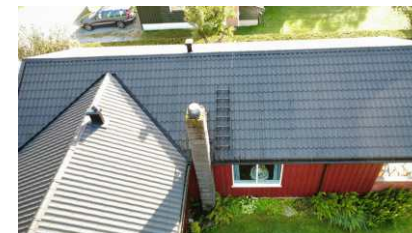
Det er montert takstige opp til pipe med takbro

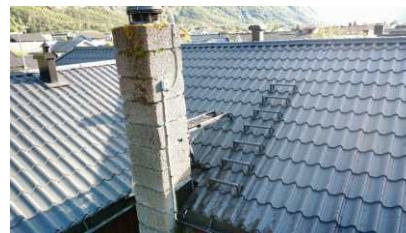
Pipe mangler tilstrekkelig toppavdekning.

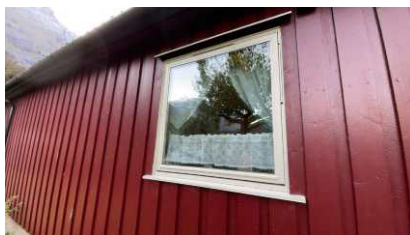
Vindu på kjøkken fra 1984

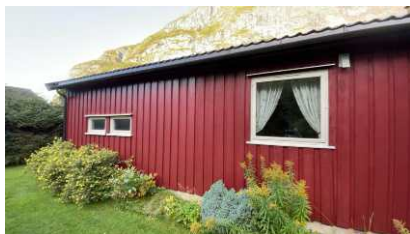
Vindu på soverom fra 1984

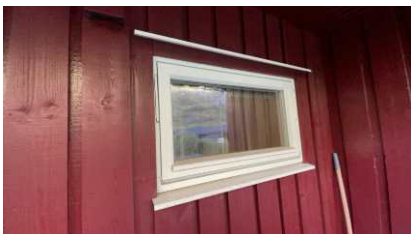
Vindu på bad fra 2011

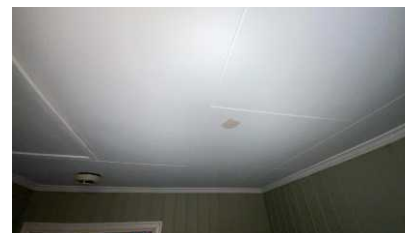
Avskalling av maling i himling gang

- Lokal utbedring må kunne påregnes. Det må også kunne påregnes noe flikking/utbedring når inventar tas ned og flyttes ut

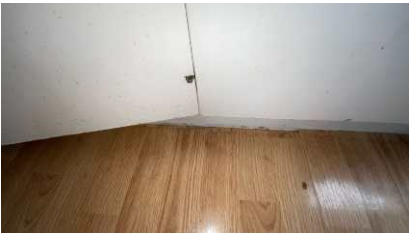
- Det er påvist skader på overflater/kjøkkeninnredning utover normal slitasjegrad.
- Kjøkkeninnredningen har generell stor slitasjegrad (utover normal slitasjegrad ut ifra alder).
- Slitte/skade hengsler på dører og skuffer
- Laminatgulv er ikke lagt helt inntil sokkel på kjøkkeninnredningen.

Laminatgulv er ikke lagt helt inntil sokkel på kjøkkeninnredningen.

- Kjøkkeninnredningen må skiftes.
- Om innredningen ønskes å byttes må det påregnes lokal utbedring av dører/hengsler og skuffer.
- List på gulv må monteres mot sokkel på kjøkkeninnredningen.

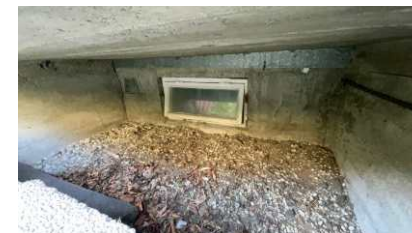
- Grunnmuren har sprekkdannelser.
- Innsiden av grunnmuren har misfarging.

Oversikt grunnmur under repo til hovedtrapp

- Lokal utbedring må utføres.

- Ikke behov for umiddelbare tiltak, men svinnsprekker bør overvåkes over tid og tiltak må vurderes ut fra hvordan dette utvikler seg.
