Tilstandsrapport

Boligbygg med flere boenheter

Ivar Aasens gate 6 , 6508 KRISTIANSUND N

# gnr. 3, bnr. 238, snr. 3

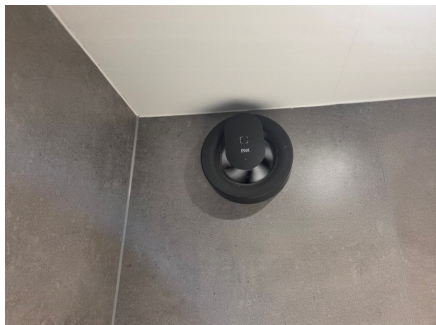
1. ETASJE > BAD

Bad
Bad/våtrom ble ifølge tidligere eier bygget nytt i 2021 av faglært foretak, ANB Byggservice AS. Det er opplyst om nytt bad utført etter våtromsnormen, med påstøp, varmekabler, membran, fliser på gulv og vegger, samt nye sluk. Tidligere eier opplyste også at det finnes dokumentasjon på hvordan badet er bygget opp. Ny eier opplyser at det ikke er kjente feil eller skader på bad/våtrom, og bekrefter at det finnes dokumentasjon på oppbygging av bad/våtrom. Veggene har fliser. Taket er malt. Gulvet er flislagt. Rommet har elektriske varmekabler. Det er plastsluk og smøremembran med dokumentert utførelse. Rommet har innredning med nedfelt servant, veggmontert toalett, dusjvegger/hjørne og opplegg for vaskemaskin. Det er mekanisk avtrekk. Hulltaking er unnlatt grunnet alder på badet (nyere enn 5 år) og at det foreligger dokumentasjon.

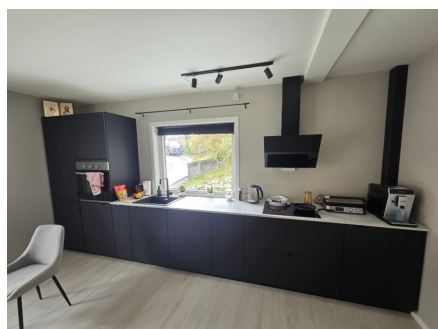
1. ETASJE > STUE/KJØKKEN

TG 1 Avtrekk
