Velkommen til  
Rådmann Hammers vei 12, 7020 Trondheim

**Rådmann Hammers vei 12  
7020 Trondheim**

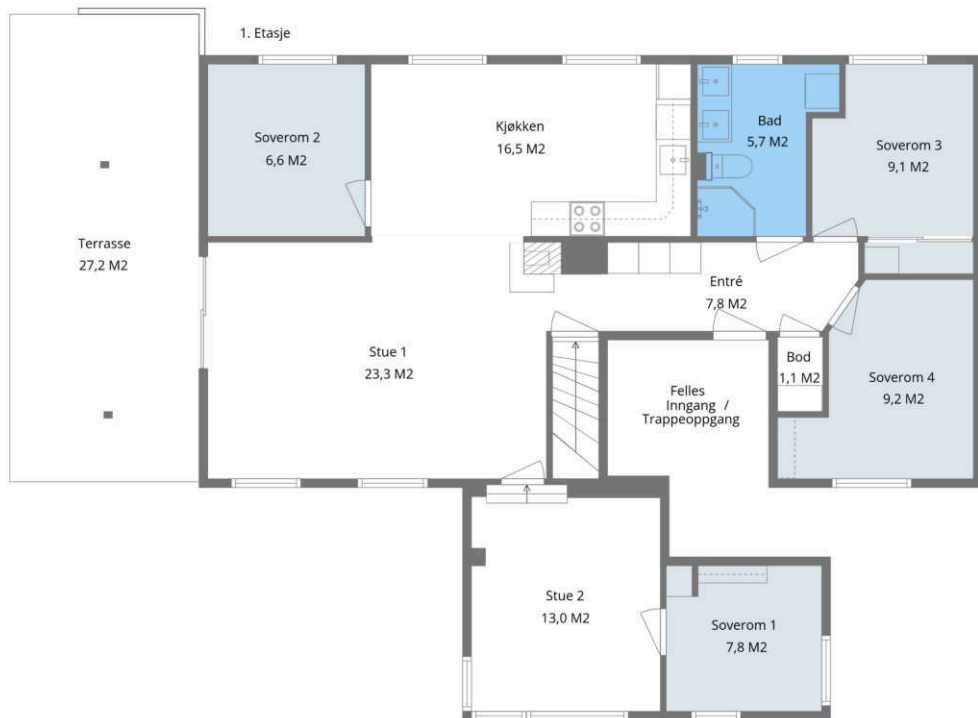
Mål Beregnes Med Cubicasa- Teknologi, De Anses Å Være Meget Pålitelige, Men Ikke Garanterte.
