Verksbyvegen 30, 6600 Sunndalsøra

Informasjon om eiendommen

MIDT NORSK TAKST AS

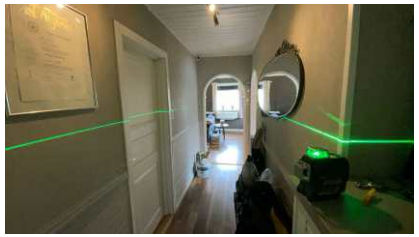
Vurdering av avvik:
• Det er målt høydeforskjell på mellom 15-30 mm gjennom hele rommet. Tilstandsgrad 2 gis med bakgrunn i standardens krav til godkjente måleavvik.
• Målt høydeforskjell på over 20 mm innenfor en lengde på 2 meter. Tilstandsgrad 3 gis med bakgrunn i standardens krav til godkjente måleavvik.

1. etasje
- Plassering av laser ved kontroll av stue. Det er målt 21 mm høydeforskjell gjennom rommet. TG 2. Over en avstand på 2 meter er det målt 21 mm fra yttervegg mot kjøkken langs kjøkkenvegg mot vedovn. TG 3.
- Plassering av laser ved kontroll av gang. Det er målt 21 mm høydeforskjell gjennom rommet. TG 2. Over en avstand på 1,8 meter er det målt 21 mm fra vegg mellom hoveddør og soverom 1 til ytre hjørne mot bad. TG 3.
- Knirk i gulv ved verandadør

Konsekvens/tiltak
• For å få tilstandsgrad 0 eller 1 må høydeforskjeller rettes opp. Det vil imidlertid sjelden være økonomisk rasjonelt som et enkeltstående tiltak i en bolig som dette. Dersom boligen en gang skal renoveres, kan man vurdere slike tiltak.
- I tiltakskostand er det tatt hensyn til utbedring av gulv lokalt i selve rommet. Valg av utbedringsløsning vil påvirke totalkostnaden.

Kostnadsestimat: 50 000 - 100 000
