Velkommen til  
Nermarka 19, 7047 Trondheim

Velkommen til  
**Nermarka 19**  
**7047 Trondheim**

Boligtype	Enebolig
Eierform	Eier
Byggeår	1974
BRABRA/BRA-i	241 / 175 m <sup>2</sup>
Soverom	3

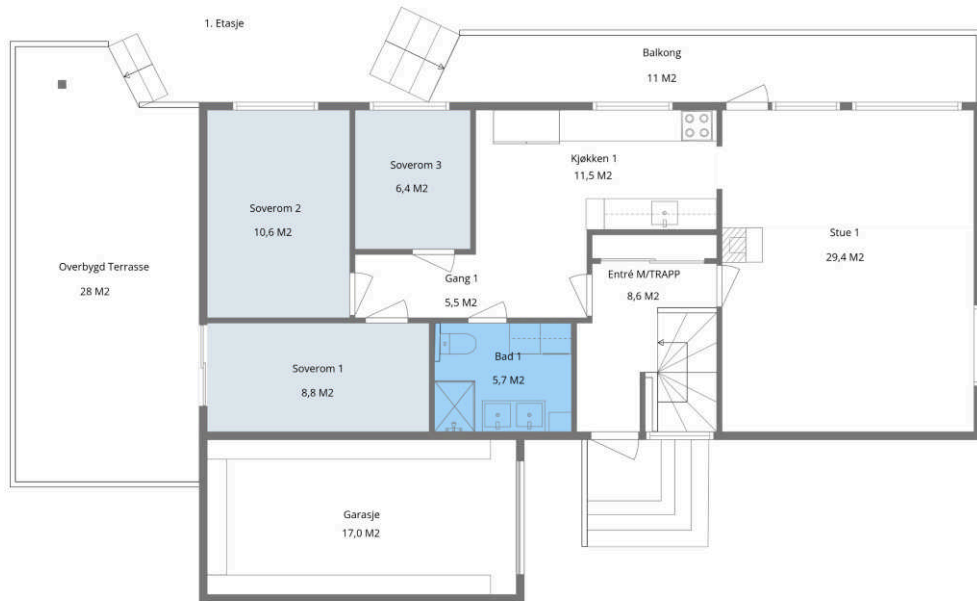
Målt Beregnes Med Cubicasa- Teknologi. De Anses Å Være Meget Pålitelige, Men Ikke Garanterte.

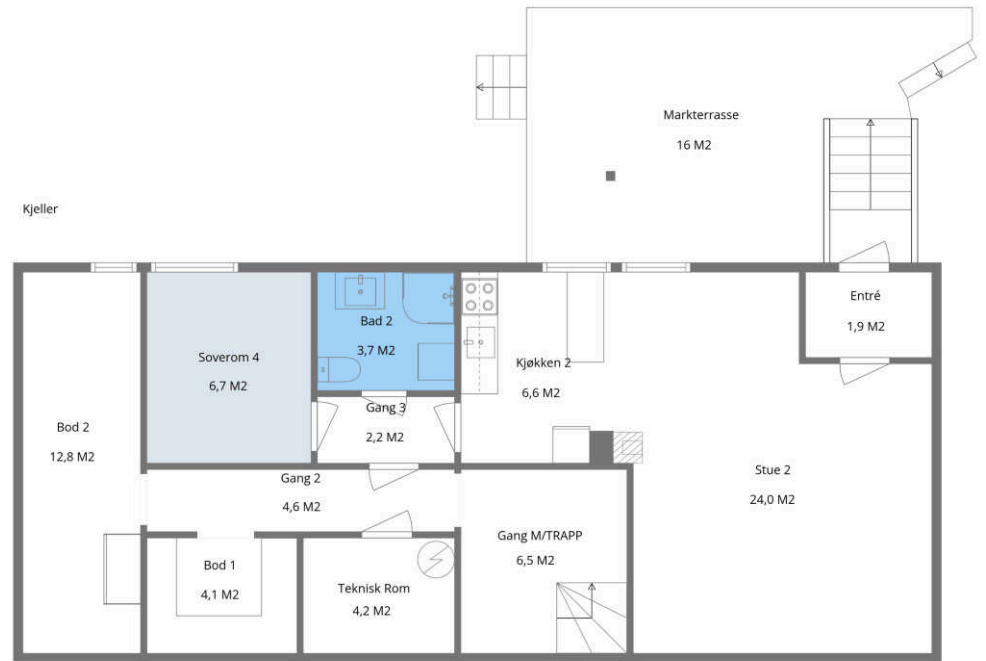
Målt Beregnes Med Cubicasa- Teknologi. De Anses Å Være Meget Pålitelige, Men Ikke Garanterte.

*Tegningen er en illustrasjon. Megler/selger tar ikke ansvar for eventuelle avvik i forhold til boligens innredning. Rommenes benevnelse kan også avvike fra dagens bruk av disse.*
