Velkommen til
Grønnslettgata 9, 6600 Sunndalsøra

Enebolig
Grønnslettgata 9, 6600 SUNNDALSØRA
SUNNDAL kommune
gnr. 48, bnr. 167

Befaringsdato: 25.09.2025 Rapportdato: 30.09.2025 Oppdragsnr.: 20704-1610 Referansenummer: ZN1223

Autorisert foretak: Midt Norsk Takst AS Sertifisert Takstingeniør: Sverre Marius Skålvik

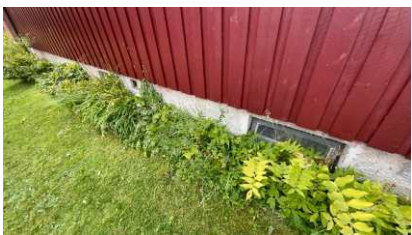
Kjellervindu med koblede glass

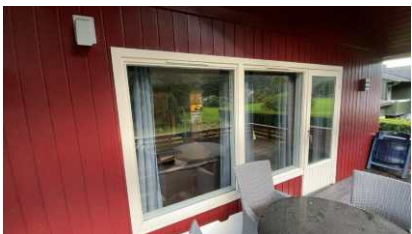
Vindu på stue er fra 1978/1979

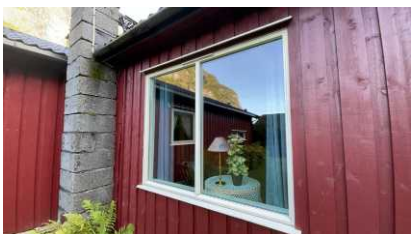
Vindu på stue av ukjent alder

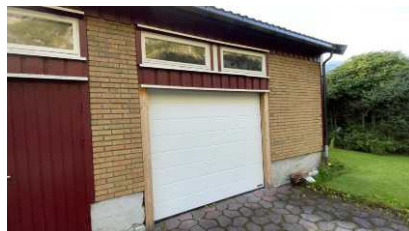
- Det er avvik:
 - Slitt og ujevnt betonggulv i garasje
 - Sprekk i grunnmur ved garasjeport

Sprek i grunnmur ved garasjeport

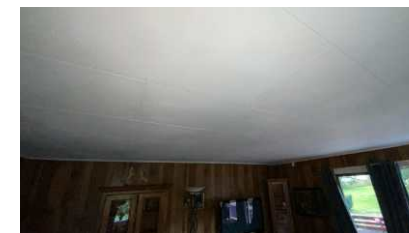
Ujevn overflate i himling på stue

- Lokal utbedring må kunne påregnes. Det må også kunne påregnes noe flikking/utbedring når inventar tas ned og flyttes ut

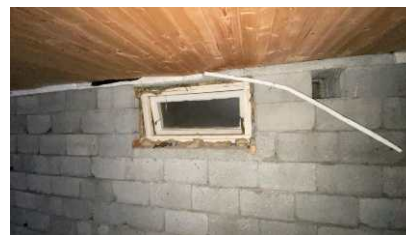
- Det er ikke adkomst til krypkjelleren og den er ikke undersøkt innvendig. Kryp Kjeller regnes for å være en risikokonstruksjon som er utsatt for fukt- og råteskader i bunnsvill, trebjelkelaget og andre tilstøtende konstruksjoner, på grunn av fuktighet fra grunnen og kondensering ved temperaturforskjeller. Selv om det ikke er avdekket tegn på skader, betyr ikke dette nødvendigvis at det ikke foreligger skader i eller i forbindelse med krypkjelleren.
- Det er manglende fuktsperre på bakken.

Oversikt vindu som kan åpnes for å se inn i krypkjeller

- Andre tiltak:
- Vær oppmerksom på denne risikoen, overvåk tilstanden og undersøk dette nærmere, helst med hjelp av en fagkyndig.
- Ytterligere undersøkelser må foretas for å få kartlagt tilstanden og omfanget på eventuelle skader.

- Det bør etableres adkomst til krypkjeller for utbedring og kontroll av påviste punkter.
- Kryp Kjeller er å betrakte som en risikokonstruksjon som erfaringsmessig har høy skadefrekvens. Det anbefales å kontrollere krypkjeller jevnlig og sørge for god ventilering.
- Ved å isolere kjeller og montere dampspærre vil krypkjelleren få jevnere temperatur og redusere avdampning av fukt. Benyttes vintermatte er det ikke behov for egen dampspærre.

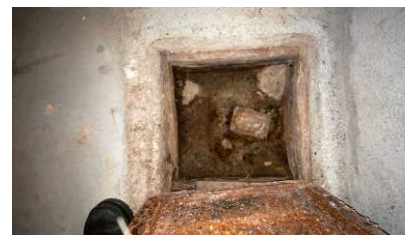
- Mer enn halvparten av forventet brukstid er passert på innvendige avløpsledninger.
- Det er påvist at avløpsrør av jern har rustskader.

Tilgjengelig stakeluke i gulv vaskekjeller

- Eldre avløpsrør har blant annet større sannsynlighet for lekkasjer, noe som kan føre til omfattende og kostbare vannskader i boliger.
- Det må påregnes utskiftning av avløpsrør.
- Tidspunkt for utskiftning av avløpsrør nærmer seg.
